KEK 電子陽電子入射器における火災と安全

FIRE AND SAFETY AT KEK ELECTRON/POSITRON INJECTOR LINAC

Abstract

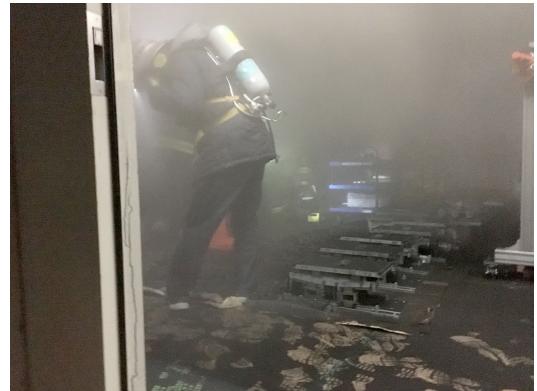
Figure 2: A fireman entering into the burnt room.

当時、灰色の煙により視界は 2、3 メートルと思われ、床が煤で真っ黒になっていた。また、灰色の煙の一部は水蒸気と思われる高い湿度を感じた。その後搬入シャッター等を開放し、排煙がなされ、他の職員も現場に入れるようになった。この火災による人的被害は無かった。

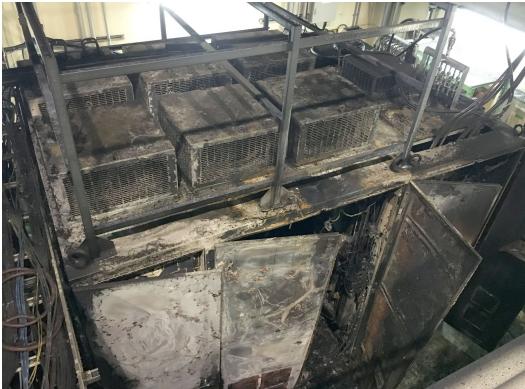
加速管組立室内において、Nextef 加速管試験装置に大電力マイクロ波を供給するための大電力マイクロ波パルス変調器が焼損しており、他の装置には延焼はなかった。このパルス変調器は、13 年以上使用してきたもので、内部にあるパルス形成回路 (PFN) のコンデンサからの発火が考えられている (Fig. 3, 4)。残念ながら最近変更した記録装置の不具合により、発火時の電圧波形など一部の情報が記録されなかつたが、パルス形成のためのプラスティッ

Figure 3: Burnt pulsed high-power rf modulator.

ク容器のコンデンサが寿命により破裂し、漏れた絶縁油が高電圧放電により着火したという可能性が指摘されている。

なお、22時過ぎから7トンの冷却水が失われたことがわかつており、パルス変調器の天井に配置されていた冷却水配管から、熱により冷却水が漏れ、鎮火させたと考えられる。

上にも記したように、火災の原因として、Nextef 大電力パルス変調器のプラスティック容器のコンデンサが破裂し、漏れた絶縁油が高電圧放電により着火したという可能性が高い。13 年間火災が無く運用されていたが、例えば寿命の検討など幅広い知見が必要とされると思われ、当面プラスティック容器を避け、電位傾度も安全設計を心がける。

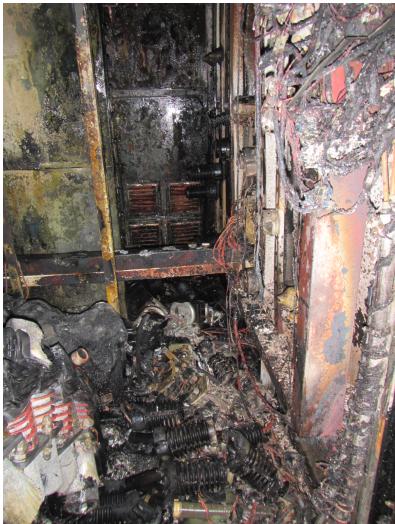
Figure 4: Space where pulse-forming network was installed and burnt.

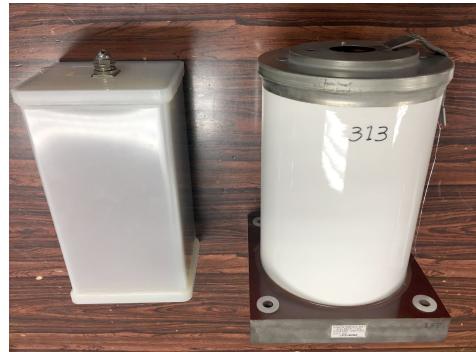
Nextef のパルス変調器の PFN 回路においては、2010 年に 2 回のコンデンサ破裂を経験したため、電極の錫箔をアルミ箔に変更し、さらに熔接方法も変更して耐久性を改善したコンデンサに入れ換えていた。しかし、再度障害と火災を起こしたことにより、当面このタイプのコンデンサの使用は避けることとした。

ちなみに、今回 Nextef のパルス変調器で使用されていたコンデンサは Fig. 5 (左) のようにプラスティック容器であったが、電子陽電子入射器本体において同様の目的のために 60 台、20-40 年使用されている大電力パルス変調器のコンデンサは、セラミクスと金属の容器である。また、電位傾度(誘電体の単位厚み当たりの印加電圧)について、Nextef の $52.8 \text{ V}/\mu\text{m}$ に対して入射器では $43.6 \text{ V}/\mu\text{m}$ と安全重視で余裕を持って設計されている。さらに破裂しないように防爆装置を備えている。

Figure 5: Capacitors of the Nextef modulator (right), and of the injector linac.

寿命に対する電位傾度の依存性は非常に大きいので、充分な寿命を得るために電位傾度が低いことが必要であり、同時に誘電損失などのコンデンサの特性を定期的に監視することも重要である [6]。

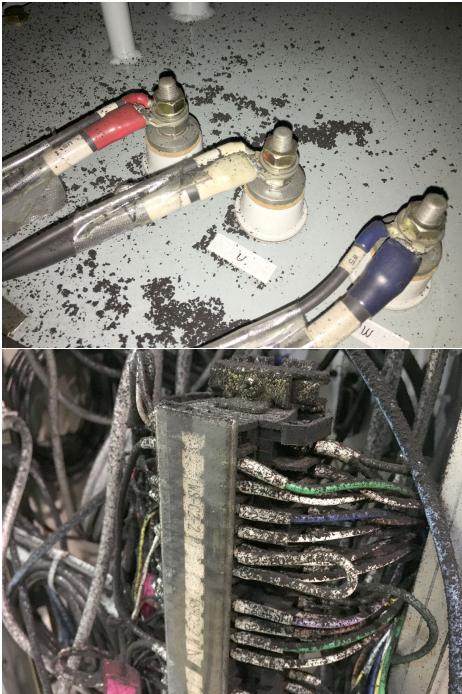
加速管組立室と入射器棟建物は壁で隔てられているため、ある程度独立と考えられるが、入射器本体側から一部のマイクロ波・冷却水等が導波管や金属パイプを通して供給されている。そのため、マイクロ波及び冷却水の導入孔やシャッターの隙間から大量の煤が入射器本体側に侵入してしまった。このために、入射器本体運転に使用する高電圧機器や電子機器の健全性が損なわれ、装置の交換や回路内部の清掃・洗浄が必要となった (Fig. 6)。

Figure 6: Carbon soot sneaked into injector components.

煤に対する事前の対策は充分でなかったため、被害を拡大させた。できるだけ境界からの煤の侵入を抑え、また、約 600 m の入射器棟建物内への複数の

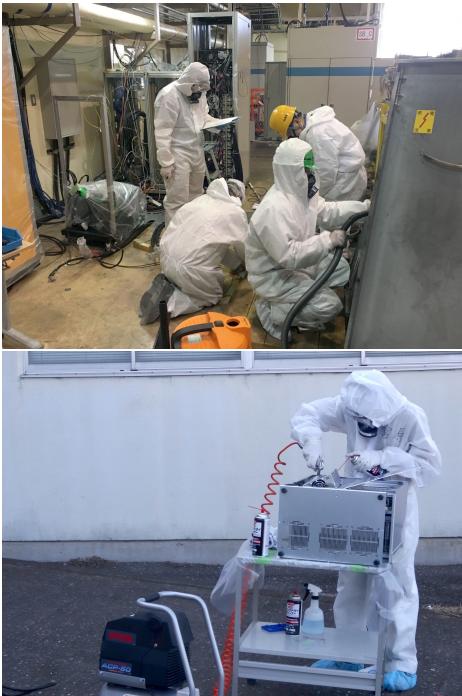
しかし、煤を採集して簡易定性化学分析したところ、プラスティックの可塑剤として使われることの多い有害化学物質(フタル酸ジオクチル)が、煤に付着して侵入していることがわかつたため、作業時には有機溶剤向け防毒マスクや安全ゴーグル、全身防護措置を必要とし、かつ作業時間を記録保持することとなった。このため、当初は作業中の会話や相手の確認にも手間取ることがあった。また健康管理に注意を要した (Fig. 7)。後に定量分析により、有害化学物質はたいへん微量であることがわかつた。

Figure 7: Intensive clean-up work continued for three weeks.
