SuperKEKB入射器における陽電子用DCソレノイドの 測量とBPM、ステアリングコイル設置

柿原和久（KEK）、荒木栄、岡安雄一、田中窓香、横山和枝、荒木田是夫、
諏訪田剛、肥後壽泰、紙谷琢哉（KEK）

要旨

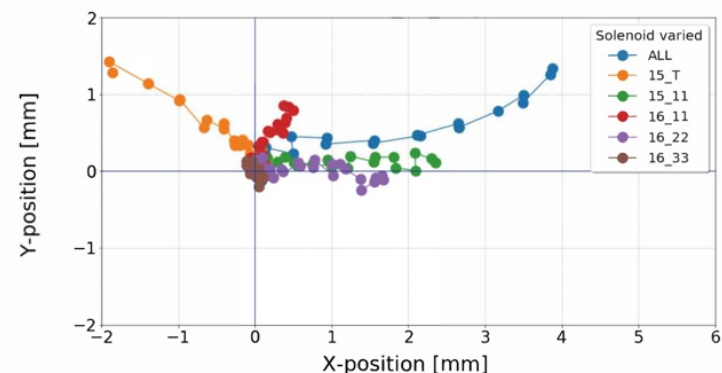
図2 ソレノイド磁場変化時の陽電子ビーム位置

- ・ SuperKEKBコミッションing-3 直前の2020年2月、DCソレノイド磁場の变化に伴う陽電子ビームの変位が確認された。
- ・ DCソレノイドのミスアライメントと構造上の磁場の不均一性が原因と考えられ、前者の調査を行った。

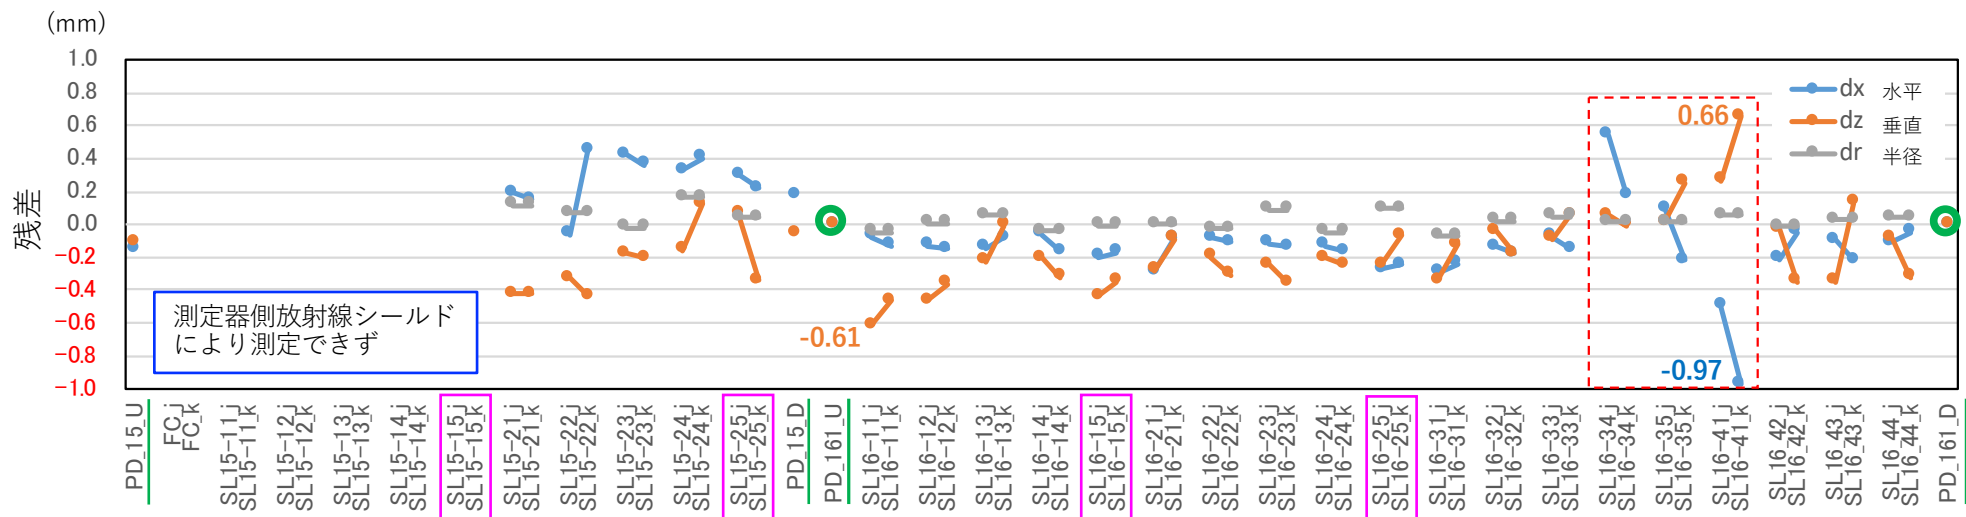
図6 DCソレノイド円筒中心位置（加速ユニット測量基準から求めた設計値との残差、放射線シールドあり）

- (1) FaroARMによる円筒測定の結果をレーザートラッカー（LT）測量結果にUSMNを用いてフィットさせた結果が図6 [ビーム基準との残差]
- (2) dx(max)は-0.97 mm (SL_16_41) SL_16_34~SL_16_41を除くと±0.5 mmの範囲
- (3) dz(max)は0.66 mm (SL_16_41) 他はSL_16_11を除き±0.5 mmの範囲
- (4) dr(max)は0.17 mm (SL_15_24) 他はSL_15_21を除き±0.1 mmの範囲 [設計値：直径490±0.25 mm]
- (5) 傾きは最大1.18 mrad (SL_16_41)
- (6) SL_16_34 ~ SL_16_41の数値が大きい原因として FaroARMの設置状態が影響している可能性大
 - ⇒ この場所を最初に測定し、その後三脚の固定方法を強化した（架台との連結、床面との仮接着）
 - ⇒ 復元後の差分（図12）が他より大きい⇨復元後はdx、dz共 -0.25 ~ 0.04 mm

ビーム試験により2 mmオフセンターのビームを通して軌道のずれが発生しなかったことから、およそ±0.5 mmに設置されたDCソレノイドは軌道ずれの主な原因でないことが明らかとなった。

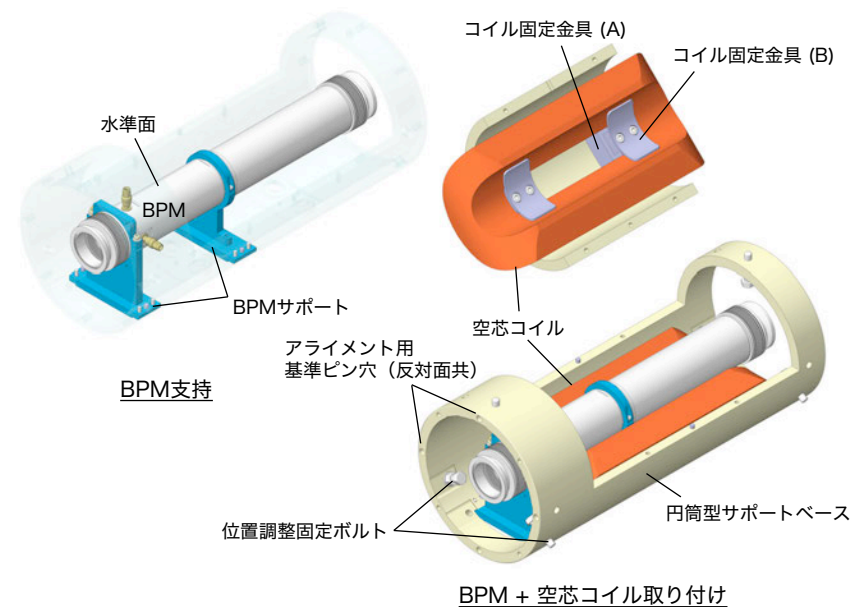
- ・サポートベースを回転させる機構がない ⇒ SUS304シート (0.1 mm厚) を位置調整ボルト先端に挟んで対応
- ・1台目時に位置調整ボルトを12.5Nmで締めるとサポートベースが変形 (~0.2 mm) ⇒ 10 Nm (~0.1 mm) に変更

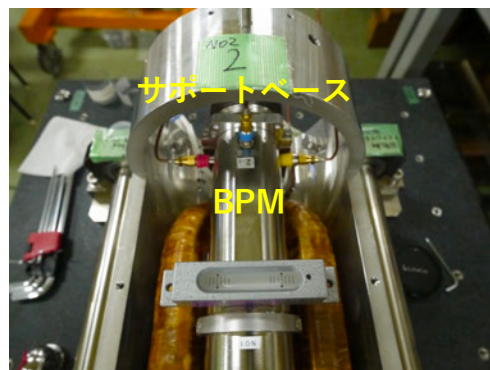
図8 BPMロール調整

- ・円筒基準ピン穴の水平とBPM基準面の傾きは0.1 mrad
- ・最終的にソレノイド中心軸とBPM中心軸の設置精度は ± 0.15 mm

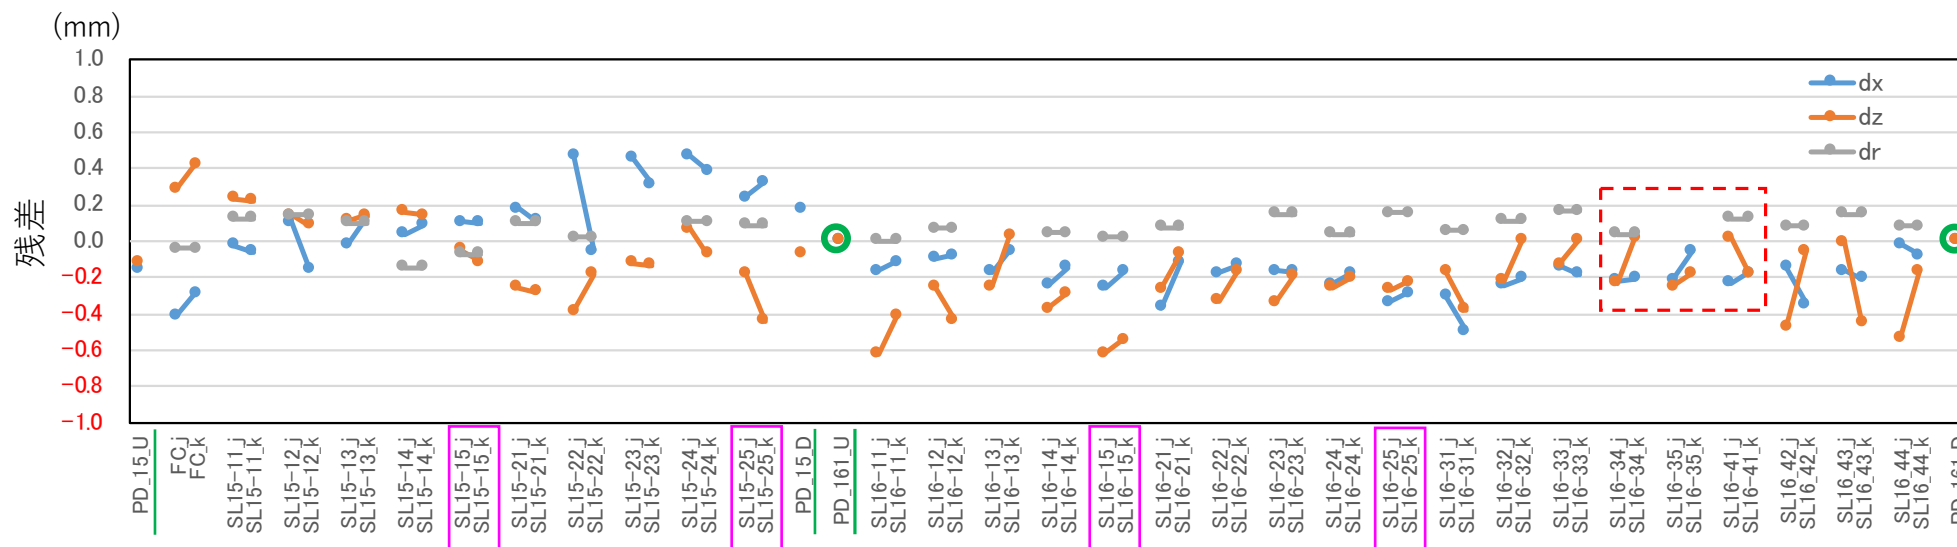
図11 復元後のDCソレノイド円筒中心位置（加速ユニット測量基準から求めた設計値との残差、放射線シールドなし）

- ・ソレノイド復元後、全数を取り出し前と同様の方法で測定し解析した結果（16基準ビーム軸との残差）が図11 *放射線遮蔽シールドなし
- ・FaroARMの三脚固定改善後のSL_16_34 ~ 41は-0.25 ~ 0.04 mm
- ・全体として±0.6 mmの範囲に分布している
- ・取り出し前と復元後の差分（図12）から今回の作業で移動したソレノイド（赤色）は±0.2 mm以内で復元されていることが分かる
- ・移動していないソレノイドも全て±0.2 mm以内
