PRESENT STATUS OF THE RF SOURCE FOR
THE PHOTON FACTORY INJECTOR LINAC

H. Honma, S. Anami, S. Fukuda, T. Shidara, Y. Saito,
K. Nakao, H. Hanaki and J. Tanaka

National laboratory for High Energy Physics

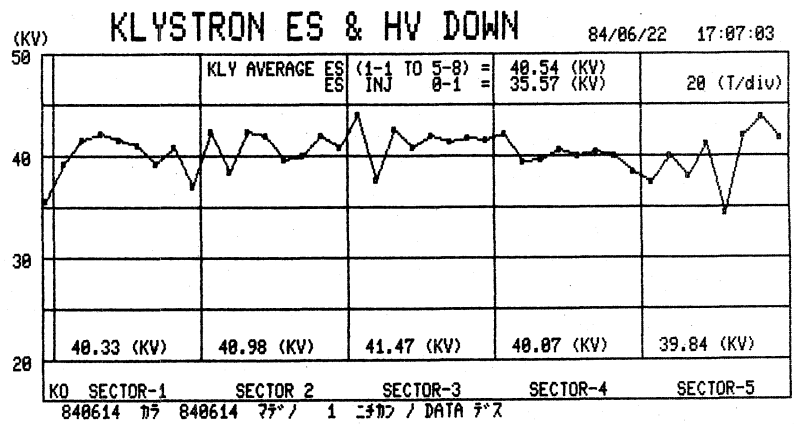
図1 印加電圧設定値の分布

充電電圧)の分布を、図1に示す。この図は運転中、主制御室コンソールのCRT上にディスプレイされているもののハードコピーである。印加電圧設定値の平均値は40.54kVであり、この値は高周波出力20.3MWに相当する。
