SACLA加速器の床変形と環境因子の相関

松井佐久夫(理研)

2013.8.3

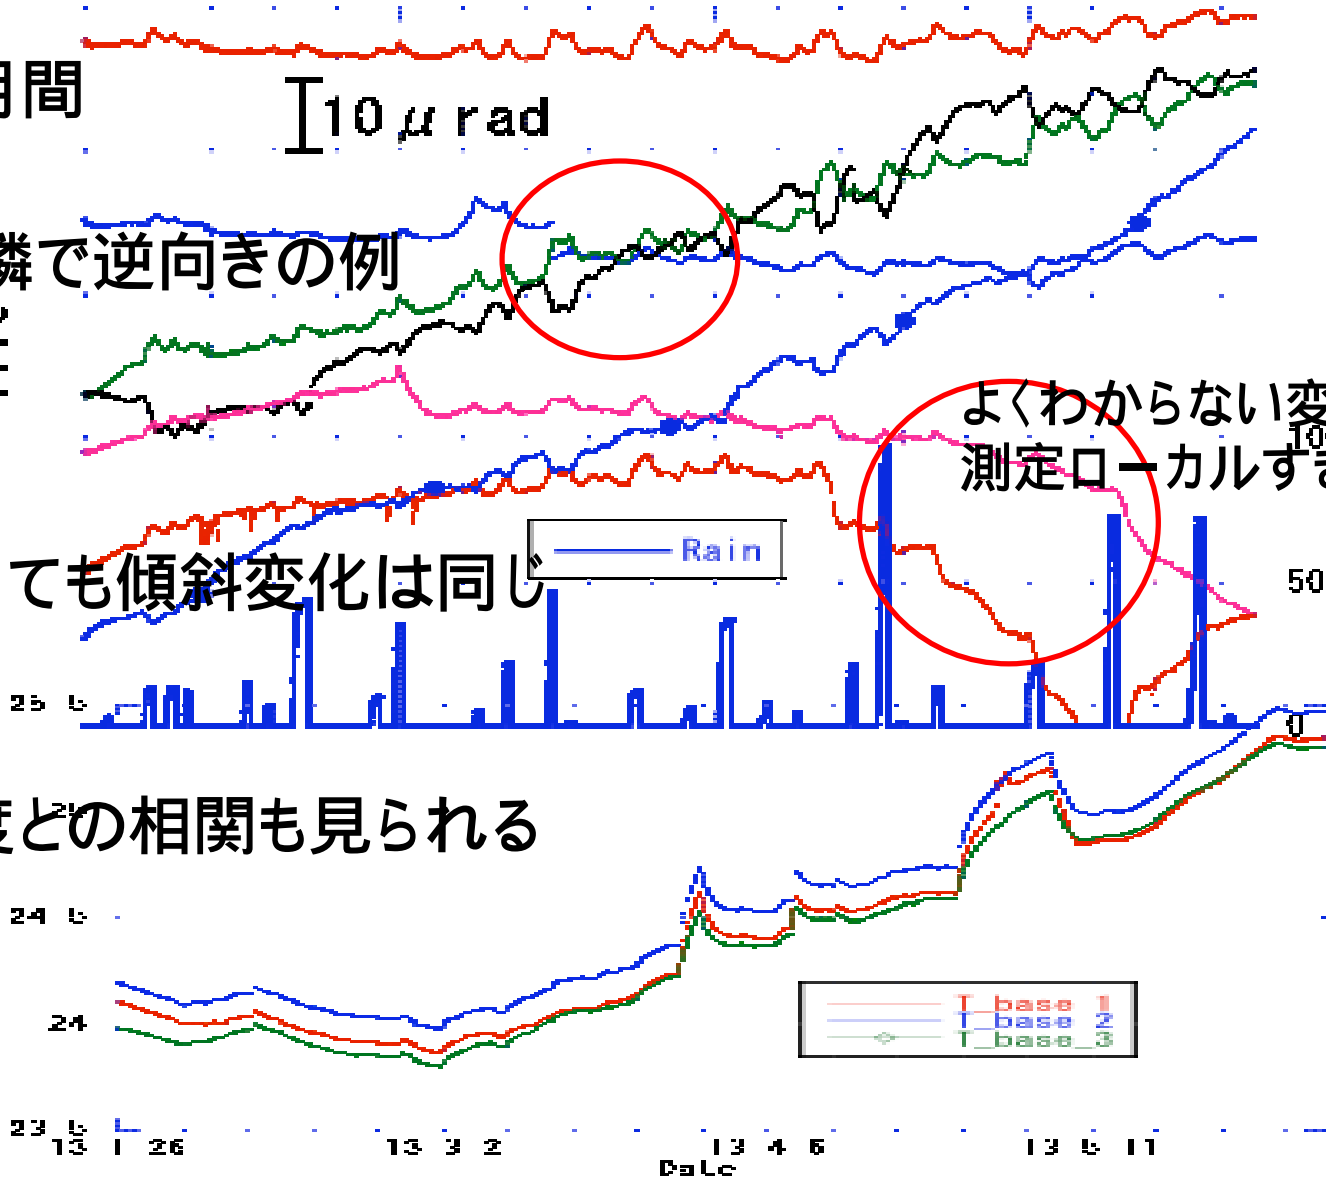
隣で逆向きの例

よくわからない変化
測定ローカルすぎる？

雨が多くても傾斜変化は同じ

温度との相関も見られる

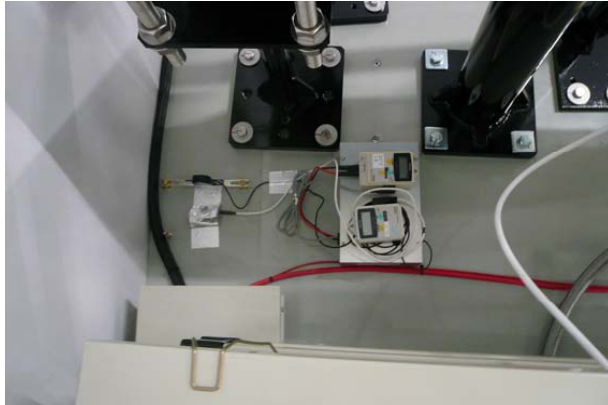
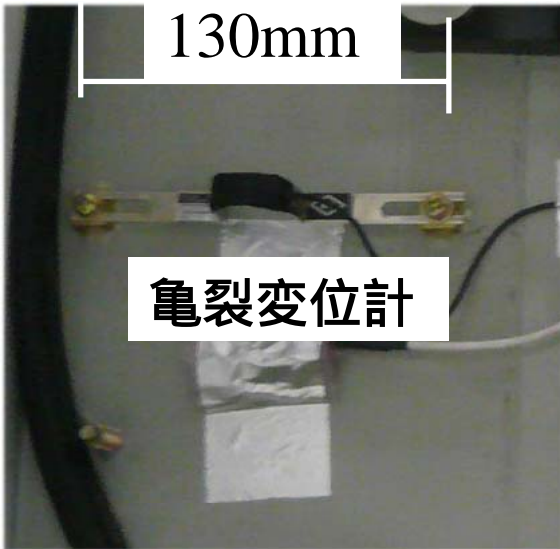
境界部 亀裂

Cr U0

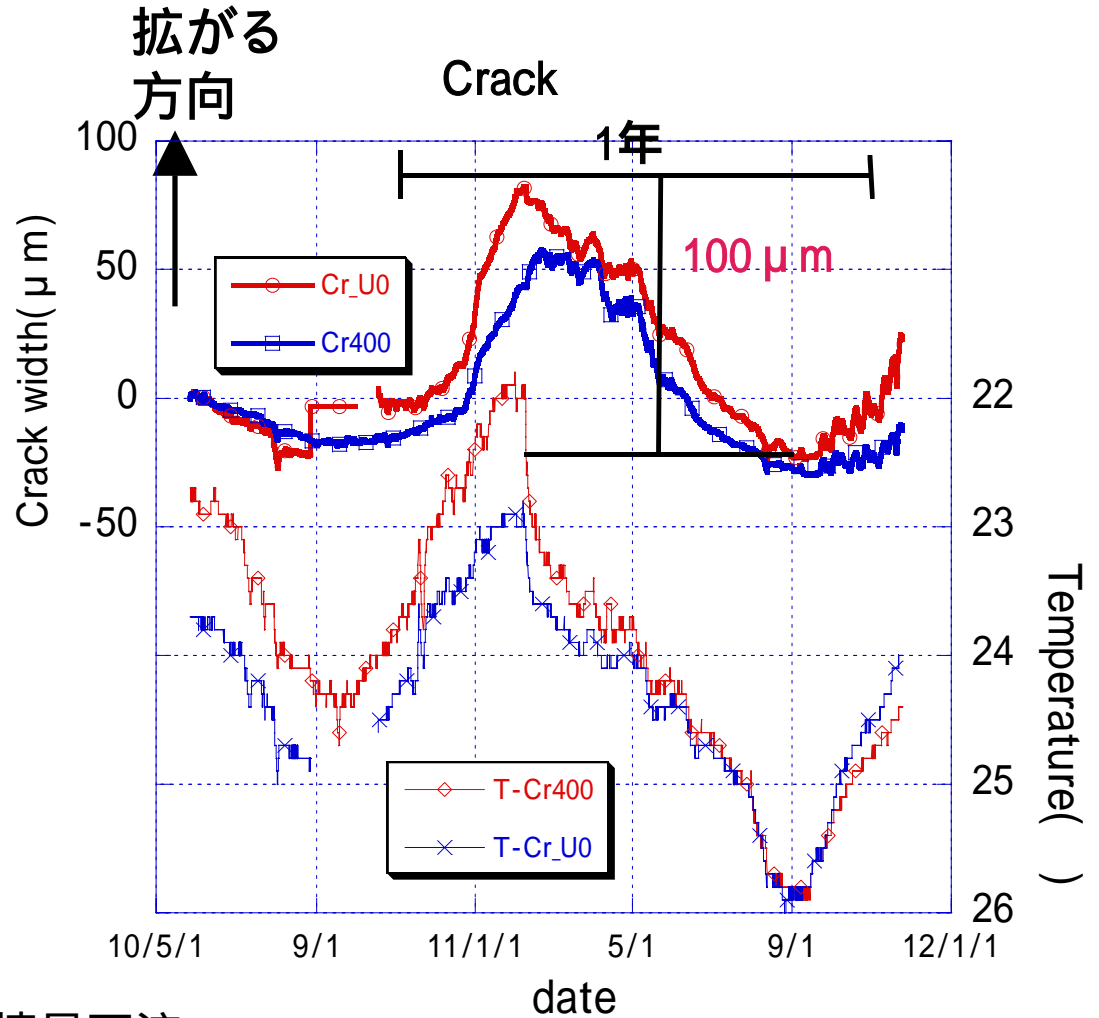
亀裂の幅の変化

Cr400 加速器棟最下流

Cr U0 光源棟に入ったすぐのところ

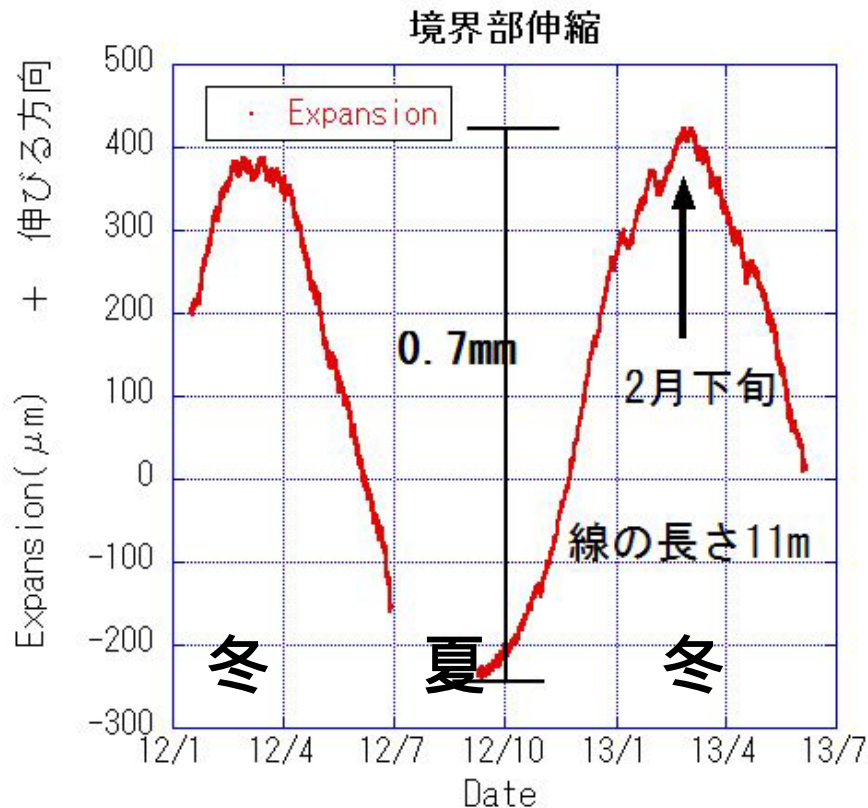
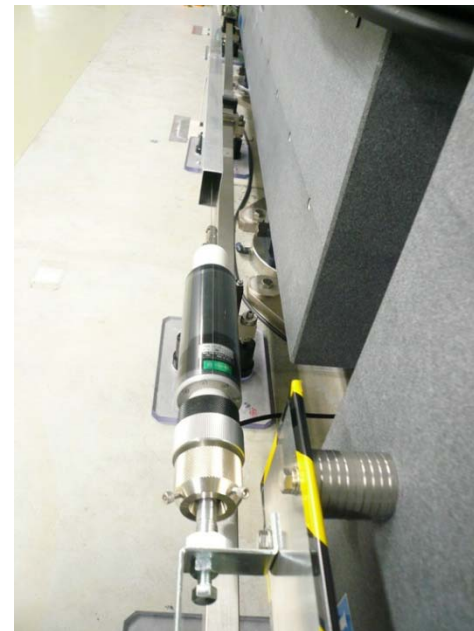
境界部 伸縮

冬 それぞれ縮む = 間の距離は伸びる
夏 沈下する

コンクリートの膨張率 $10 \times 10^{-6}/$ を使うと11mで3 の変化で
 $11m \times 10 \times 10^{-6}/ \times 3 = 0.3mm$

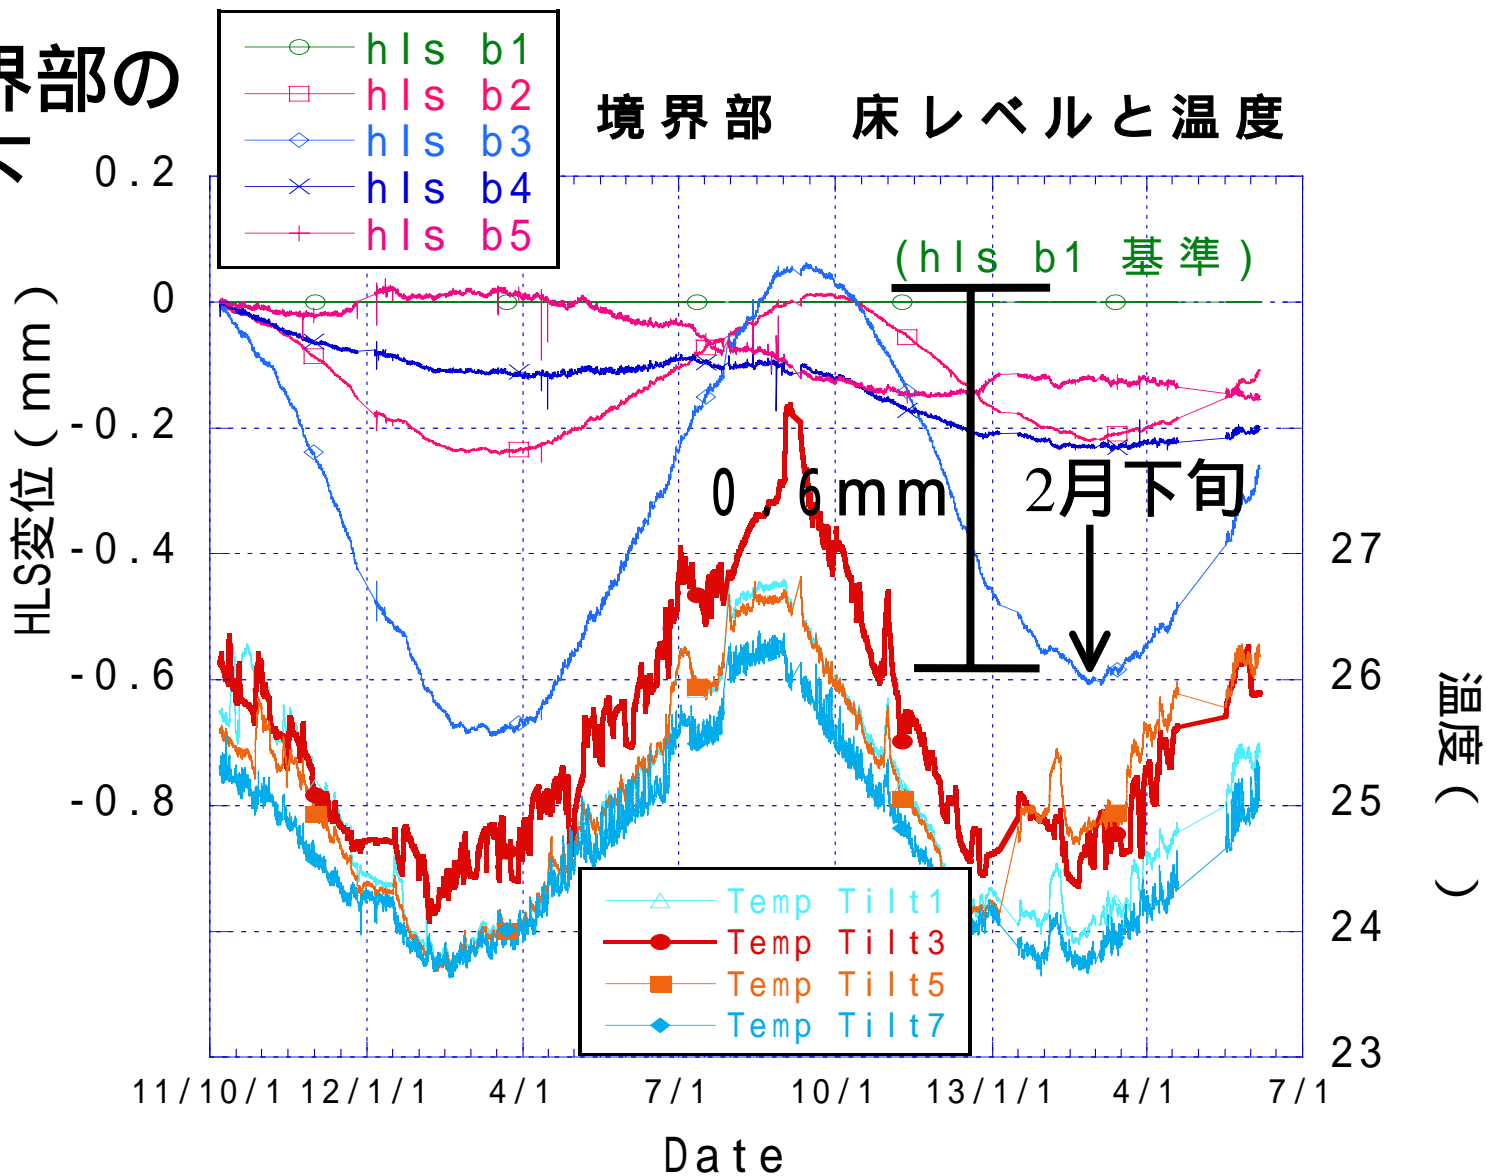
境界部 床レベルと温度

境界部の 沈下

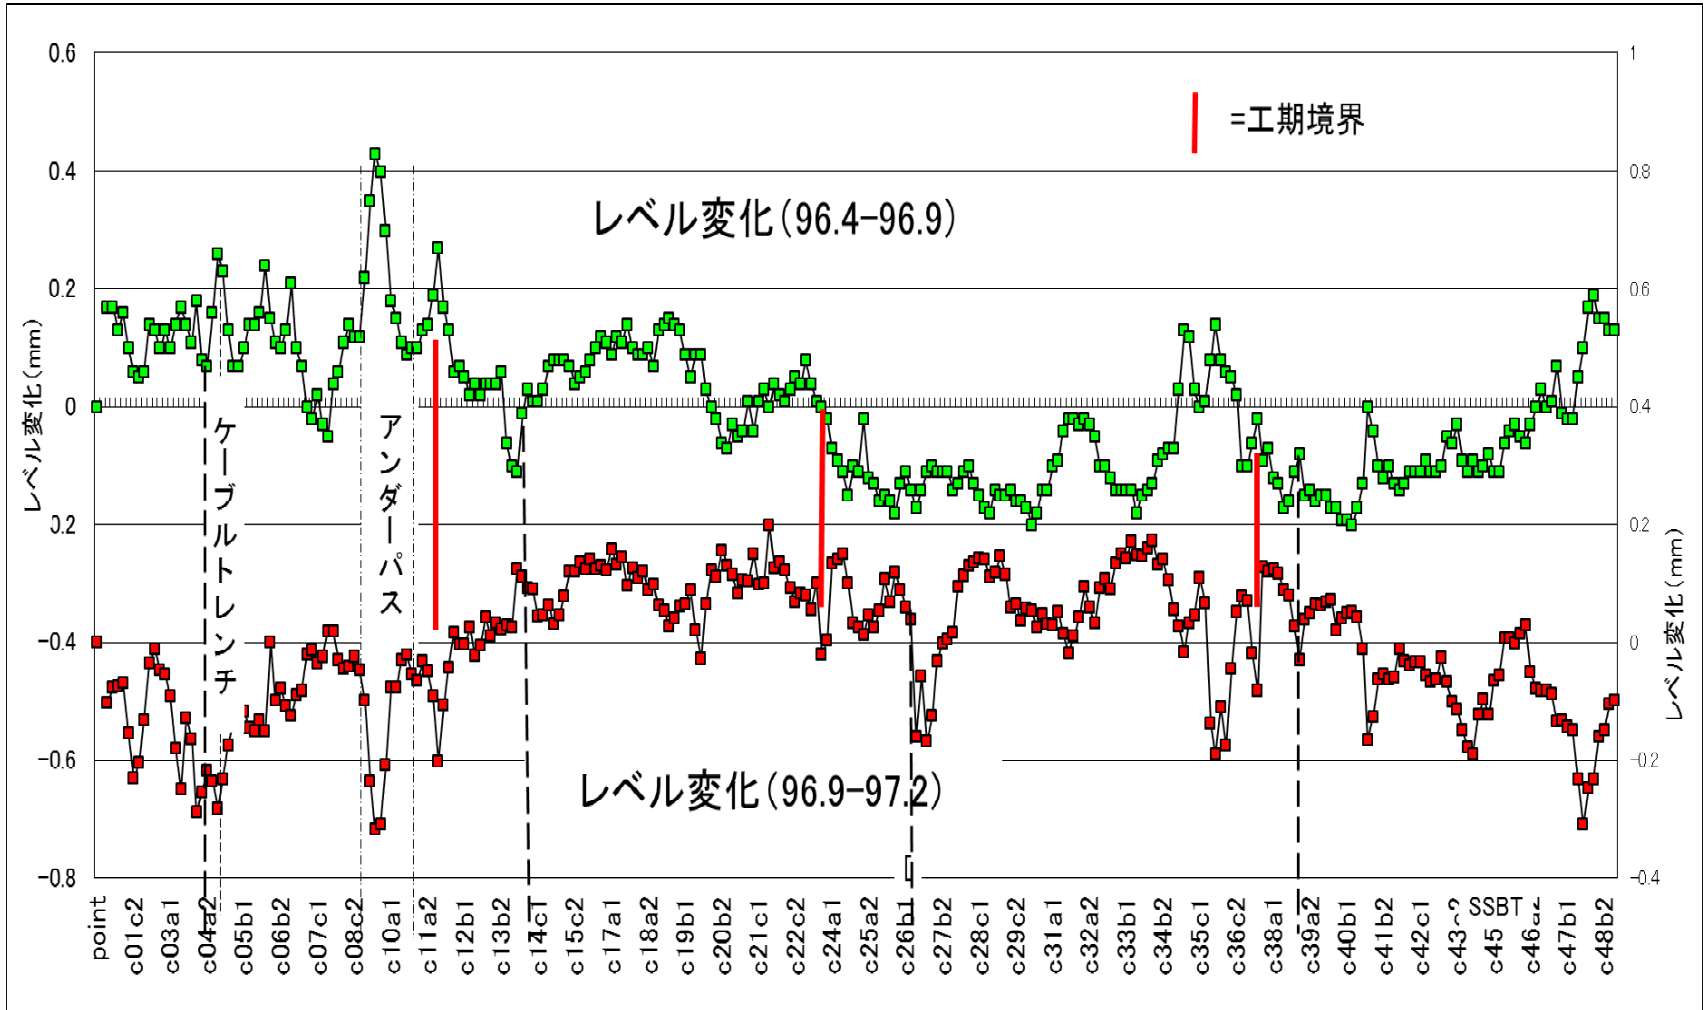
工期境界 床レベルの季節変化 (SPring-8蓄積リング)

工期境界 沈下など変動要因となる。季節変化もある。

構造的な強化対策で変動を小さくできないか。

構造的に異なる場合も変動を小さくするような接続方法が必要。
