J-PARC 3 GeV シンクロトロンビームコリメータの故障事象

A MALFUNCTION OF THE BEAM COLLIMATOR SYSTEM IN J-PARC 3 GEV RAPID CYCLING SYNCHROTRON

Accelerator Division, J-PARC Center, Japan Atomic Energy Agency (JAEA)

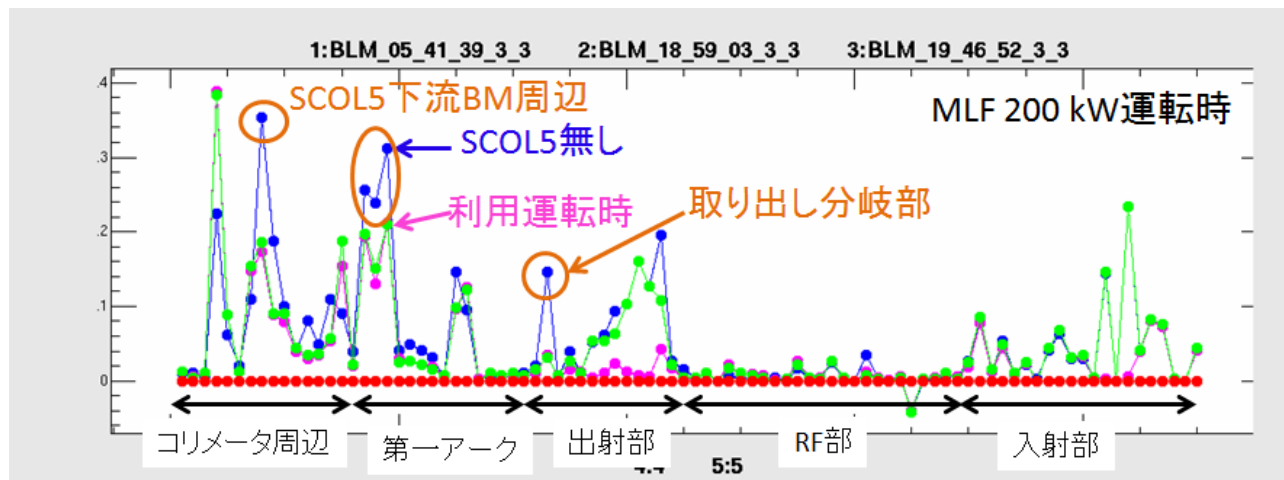
Figure 3: Beam loss monitor signals around the RCS.

図 3 に、運転再開前と後のビームロスモニタ[9]の出力の比較を示す。図の横軸はロスモニタの ID(およその設置場所に相当)、縦軸は積分出力を示している。SAD によるトラッキングの結果の通り、コリメータで局所化できず漏れ出した散乱粒子によるビームロスの増加はあったものの、 $100 \mu\text{Sv/h}$ を超える箇所は発生しなかった。しかし、第 5 セカンダリーコリメータでロスしていた粒子、あるいは上流コリメータにハローが当たる事で発生した二次粒子(主には中性子)を遮蔽する遮蔽体が存在しないため、新たに入れた直管ダクトでのビームロスモニタ出力が増

加し、実際に線量も局所的に最大 10 mSv/h 程度まで増加した。

とりあえず、4 月から 6 月までの運転は直管ダクトで真空をつないだだけの状態で行ったが、遮蔽体無しで直管ダクトだけの場合、そのダクトが 10 mSv/h を超えて放射化し、今後ビームパワーが上がると保守作業ができなくなる。そこで、現在遮蔽体と予備のコリメータの製作を進めており、2016 年の秋の運転開始前にインストールする予定である。出力ビームパワーが 1 MW までであれば、コリメータでのロス設計の 1/10 程度(現在の 200 kW 運転の 4 倍程度)であるため、今回は 1 MW 運転までに対応したコリメータを入れ、駆動等はさせずにアパーチャに余裕を見た固定式とする。一方、既設コリメータに関しては、制御系の見直しを図り、今回異常が発生した VME のモータコントローラに変えて、故障後に検証試験を行い、VME よりも安定である事が確認できた横河の PLC に入れ替える。次年度以降、1 MW 以上の運転に対応する 4 kW コリメータの改良を進める予定である。

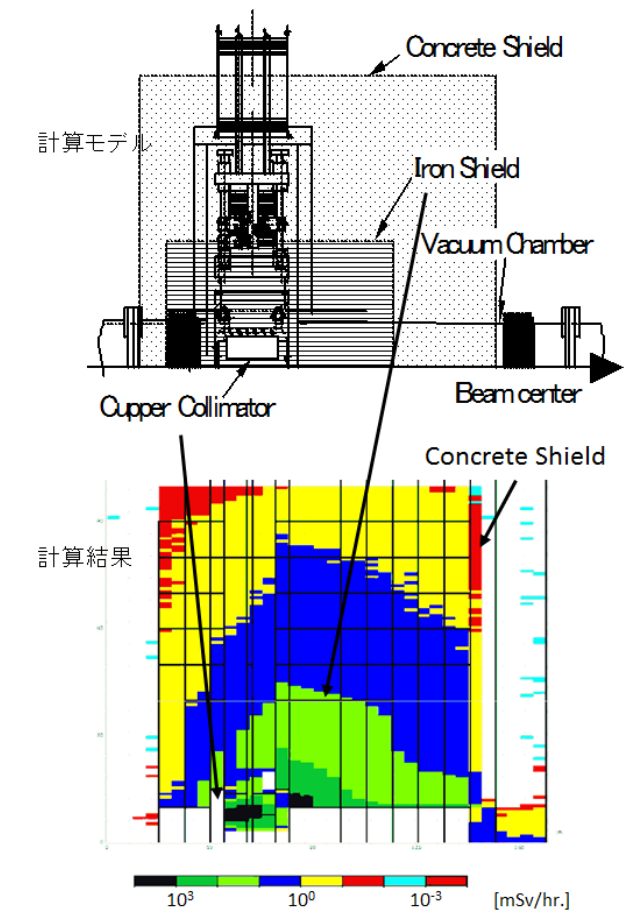
Figure 4: Residual dose estimation of the collimator.

図 4 に、コリメータ設計時の遮蔽体のモデル図と計算結果を示す。計算は MARS コード[10]を用いて行っており、計算モデルでは真空内に銅のコリメータブロックが配置され、その周りを 30 cm の鉄及び 50 cm のコンク

リートの遮蔽体が覆っている構造とした。この図ではビーム中心で切った断面の上半分を示しているが、計算では下半分と紙面奥行き方向にもコリメータがあり、合計 4 つの銅ブロックで 1.2 kW の 400 MeV 陽子を削った際の評価を行っている。ビーム照射時間は一か月連続で、一日冷却した後の各箇所表面での残留線量の値を色分けによって表現している。評価結果では、ビームを直接削る銅コリメータブロックは数 Sv/h(図の濃い緑)という非常

に高い線量となっているが、コンクリート遮蔽体の外側では数百 $\mu\text{Sv/h}$ (図の黄色～赤)と、1/1000 以下まで低減できる設計となっている。一方、今回実際に測定した結果では、銅コリメータブロックの最も線量の高い箇所では 40 mSv/h であったのに対し、コンクリート遮蔽体の表面では 10 $\mu\text{Sv/h}$ 以下で、計算同様 1/1000 以下の遮蔽性能を有している事が確認できた。
