## KEK の電子陽電子入射器に 30 年以上用いられてきた加速管の 内面検査と高電界特性

### SURFACE INSPECTION AND HIGH GRADIENT PERFORMANCE OF S-BAND ACCELERATOR TUBES USED FOR MORE THAN 30 YEARS AT KEK

<sup>A)</sup> KEK, High Energy Accelerator Research Organization

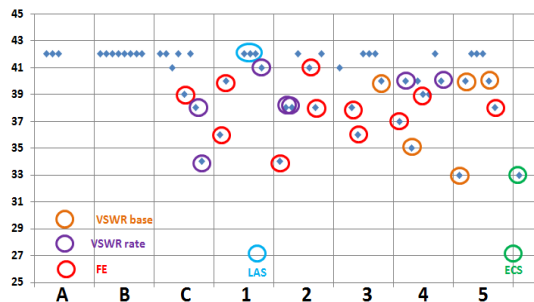
Figure 1 には、 $E_s$  を落としている理由を記している。赤○の場所では近傍のプロファイルモニターでビームに関係なく多くの発光がみられ、また紫○の場所では反射波が定常的に大きかったり、頻繁に大きくなったりするため

Figure 1: Es, voltage to drive modulator, in operation.

また同図で一目瞭然なのは、A と B の 2 セクターでは全て定格で運転しているのに対し、C セクター以降は多数が Es 低下を余儀なくされていることである。C セクター以降が 180 ベンドを経た下流に位置するため、ビームエネルギー分散やエネルギージッター等に関連しているのではないかと疑っている。また、セクター最上流にコリメータが挿入されており、セクター最上流の不安定性はそれからのシャワーが関係しているかもしれないと思われるが、試験的にコリメータを抜いても明瞭な改善が得られず、直接的な検証には至っていない。

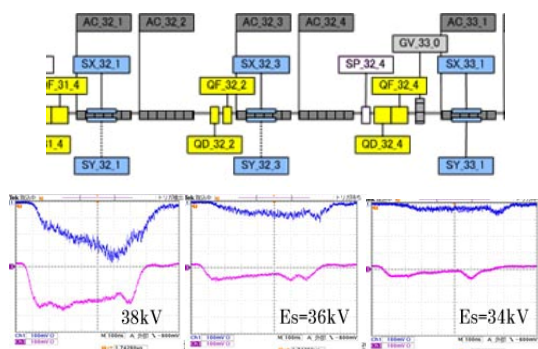
Figure 2 には、2011 年時点の AC\_32\_2 (3 セクターの 2 ユニット目、4 台中 2 台目の加速管) に起因すると考えられる暗電流が加速されて線形加速器の最終端に設置したロスモニター [4] でとらえた波形である。AC\_32 ユニットの Es に従って大きく変化することがわかる。また、前後の Steering 磁石をふるることにより、下流への電流通過状況が変化し、延いては入射器エンドでのロス計測が変化することがわかった。

Figure 2: Top is the accelerator configuration near AC\_32\_2. Bottom are the fiber loss monitor shapes at the end of linac (sector 5) with varying the Es of AC\_32\_2 located at the upstream end of sector 3. From left to right, those with Es at 38, 36 and 34kV, respectively.

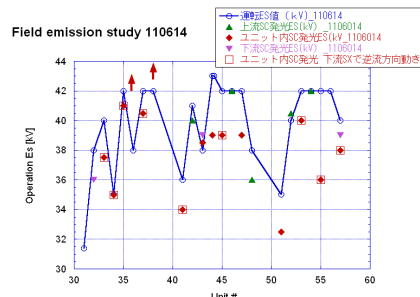
また、2011 年 6 月に調べた 3 セクター以降の FE の状況を Figure 3 に示した。青丸○は、運転の Es 値である。

赤ダイヤモンド◆はユニット内にあるスクリーンモニター (SC) に発光が見られる Es 値であり、赤紫三角▼印は下流の SC が発光する場合である。後者では常に Es を下げていることが分かるが、前者ではそれ程気にせず、又は気付かずに運転していることが分かる。多くのユニットが FE が原因でパワーを抑制していることが明白である。

Figure 3: Es in operation (blue circle) in June 2011 and the field emission evaluation near each accelerator structure.

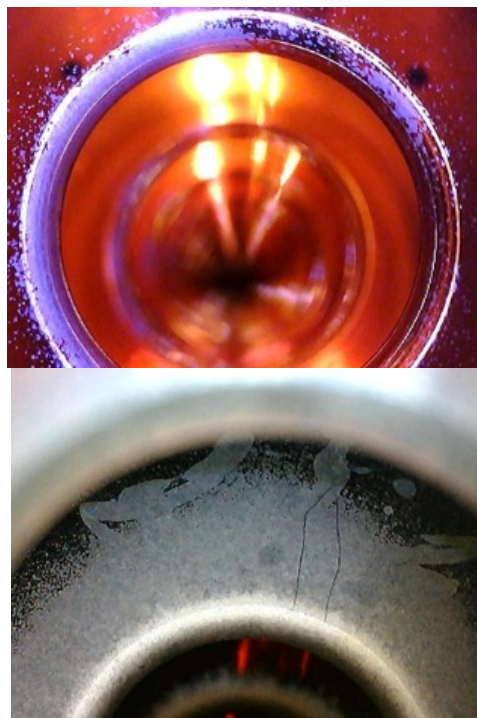
Figure 6 に、顕著な FE の観測されていた加速管#63 (AC\_32\_2) と、頻繁に放電が発生していた加速管#57 (AC\_34\_4) のビーム軸から覗いたカメラ写真を示した。双方とも、第一アイリスに金属光沢をなくす程の変色が見られた。特に#57 では、セル内部にも広がり、奥のセルまで広がっている事が観測された。この例のように、かなり進行してからの状態は、ビーム軸方向からの観察で顕著に分かると考えられる。

Figure 6: First iris seen by a camera set on beam axis. Upper is #63 (AC\_32\_2) and lower #57 (AC\_34\_4).

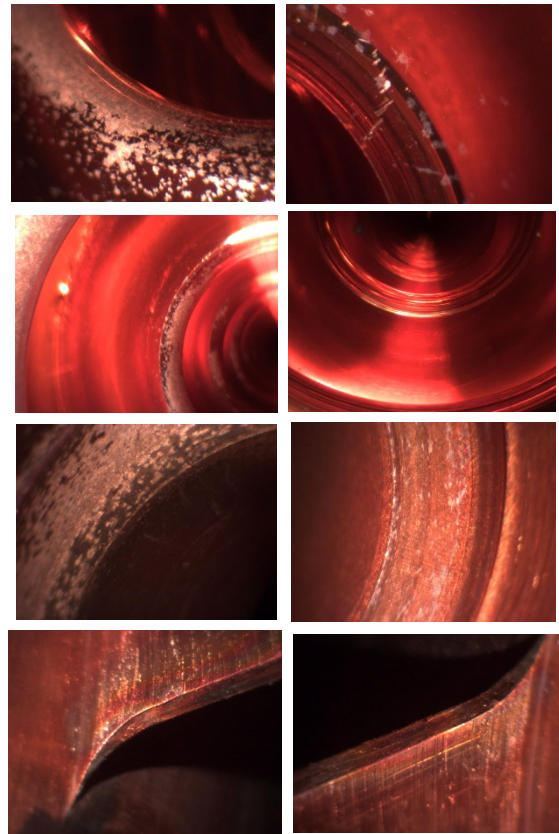
FEの顕著だった加速管#63(AC\_32\_2)の導波管から硬性鏡を導入して観察した例を Figure 8 に示す。左が入力カプラー側、右が出力カプラー側インプットカプラー側で、上から下に掛けて、カプラーセルからレギュラーセル側を覗いた第一アイリス、第二アイリス、ビームパイプに向かうアイリス、及びカプラーセルの奥のへこみ部である。ビームホールアイリスには多くの放電ピット様の模様が見え、FEの起源になっているようである。但しこれは入力カプラー側に顕著で、出力側は金属光沢が良く残っているのが分かる。また、二番目のアイリスにもその兆候があり、手前に部分的に見える第一アイリスと比べて放電痕の様子は薄くなっていることも分かる。ビームパイプへつながるアイリス部は、ダイヤモンド精密加工でない面が見える。第一アイリスに相応して入力側は多くの放電ピットが見えるのに対して、出力側は製造時の面であると考えられる梨地に近い面が観察された。導波管アイリス部は、製造当時の機械加工がうかがえて、これ自身には問題が無いように見えている。

Figure 8: Observations of #63 seen by a borescope inserted from the wave guide into a coupler cell and viewing four directions from the coupler cell. Lined up from top to bottom are first iris, second iris, beam pipe iris and wave guide iris lip. Left figures are those of input coupler side and right of output coupler side.

今後疑いのある加速管に関しては、内視の調査をへて、ラインオフしたり、再プロセッシングに回したり、場合によっては内面の洗浄等の措置を加えて高電界特性の改善を狙うことができるかもしれない。KEK ではこれらの加速管に対する高電界特性評価のためのテストスタンドを構築しており、そこでの評価を通して SuperKEKB に対する要求に最大限応えることにつなげる予定である。

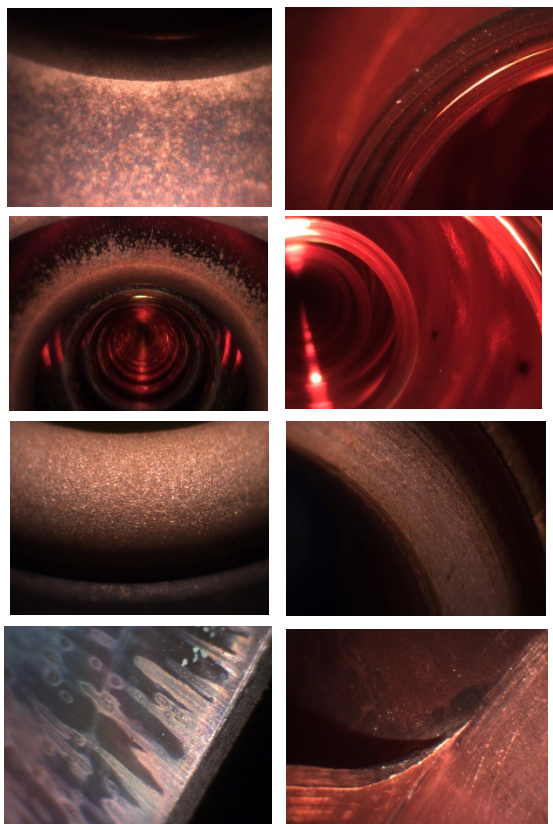
真空放電の顕著だった加速管#57(AC\_34\_4)を、導波管側からカプラーセルを通して覗いた観察例を Figure 9 に示す。リストアップした写真群の配列順序は Figure 8 と同じにしてある。入力カプラー側の第一アイリスは全く光沢がなく、Figure 6 の右図と同等の様相を示している。また第二アイリスもかなりの変色が見られる。ビームパイプへのアイリスもひどい梨地が形成させていることが分かる。一方出力カプラー側は、第一、第二アイリスとも金属光沢があり、健全に見え、ビームパイプ側アイリスには機械加工の痕跡が見える。

#57 加速管に特徴的なのは、導波管アイリスリップである。亜鉛系の色で液状の流れを想像させる変色があることで、これは出力カプラー側には見られない。

Figure 9: Observations of #57 seen by a borescope. The shown figures are appeared in the same manner as Figure 8.
