KEK 電子陽電子入射器における大電力高周波源の運転保守(Ⅱ)

OPERATION AND MAINTENANCE ACTIVITY OF HIGH-POWER RF SYSTEM IN KEK ELECTRON-POSITRON LINAC(Ⅱ)

This paper summarizes the operation statistics of the klystrons and thyratrons as well as failure case of the klystron modulators.

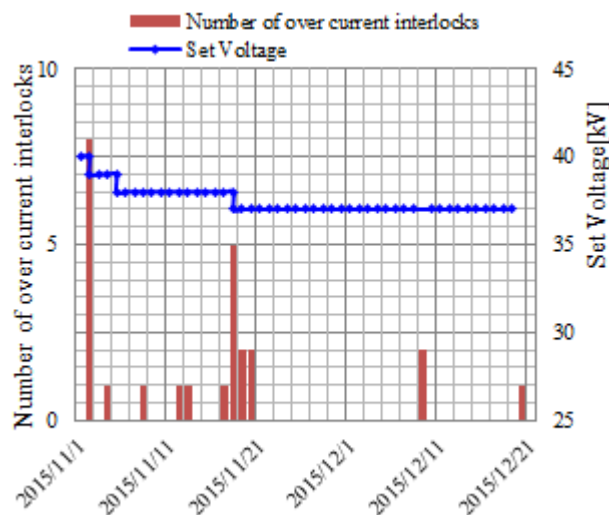
Figure 2: Number of over current interlocks and set voltage transition.

運転中にクライストロンの過電流インターロックが多発し、設定電圧を下げないと運転できない状況となった。Figure 2 に過電流インターロックの作動回数と設定電圧の推移を示す。通常はほとんど作動しないインターロックだが、2015/11/2 に計 8 回作動した為、設定電圧を 40kV から 39kV に下げて運転に使用する事となった。過電流の原因がタンク内での放電によるものかクライストロン管内での放電によるものかを判別する為、インターロック作動時のクライストロン内部真空値をビデオカメラで数日間監視を行なった。結果、クライストロン内部真空の悪化が見られた為、クライストロン管内での放電と判断した。監視している間も度々インターロックが作動した為、設定電圧を 39kV から 38kV まで下げた。

しばらくは 1 日 1 回程度のダウンで収まっていたが、2 週間経った頃に再度ダウンが多発した為、設定電圧を 38kV から 37kV まで下げて運転を行なった。設定電圧を 37kV に下げてからダウン頻度は大幅に減少した。

このユニットは陽電子発生源から 2 番目のユニットであり重要箇所であった為、メンテナンス期間中に交換を行なう事となった。通常は予備品との交換を行なうが、今回は設定電圧の低いユニットと入れ替えを行なった。

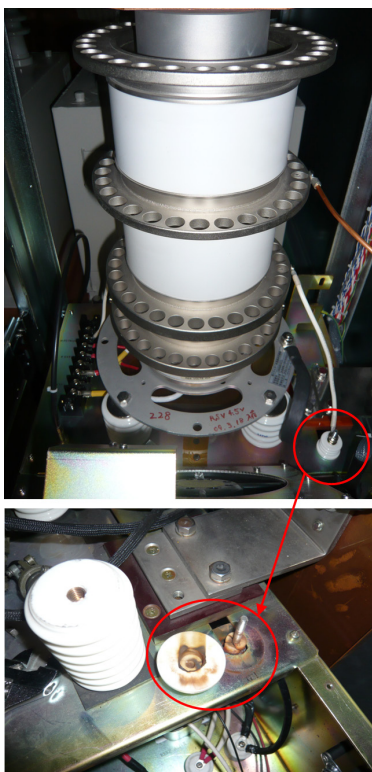
- (1) ユニット KL_55、型式 CX2411、運転時間 15,000h
コントロールグリッド[4]碍子部放電による交換

キープアライブ電流低下のインターロックが作動した為、現場で確認を行なったところサイラトロンシャーシで放電が起こっていた。Figure 4 に放電が起こっていた箇所を示す。この部分はコントロールグリッド碍子と呼ばれており、サイラトロンのドライバであるトリガー II [5]からのトリガーパルスを送るサイラトロンの GRID2 に入力する中継部分である。このコントロールグリッド碍子で放電が起こる症状は過去に 2 件発生しており、テストベンチの再現試験でサイラトロンが原因により同じ症状が発生すると分かっていた為、今回もすぐにサイラトロンの不具合と判断し、交換を行なった。運転への復帰時間を短縮する為に放電したコントロールグリッド部の碍子はその場で交換は行なわず、サイラトロンシャーシごと交換を行なった。

Figure 4: Control Grid insulator damage by discharge.

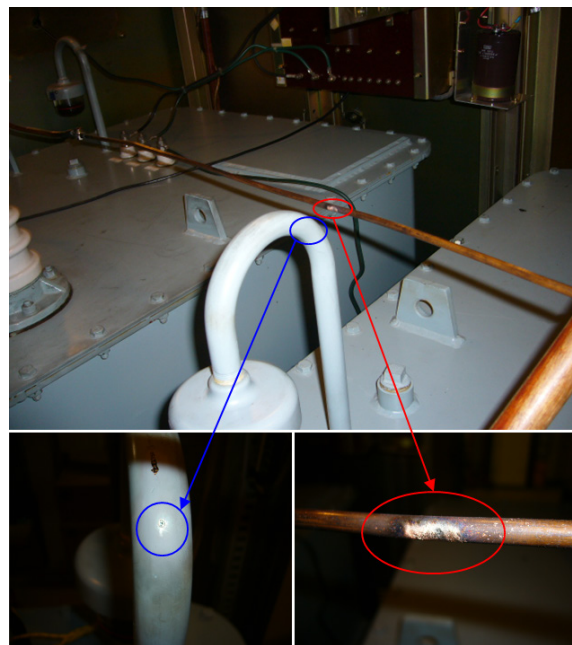
長期シャットダウンからの立ち上げ時、原因不明で 1 台のクライストロン用パルス電源のステータスが読めなくなった為、現場で確認したところ制御機器故障により低圧ラインに通電がされていない。調査を行なったところ、高圧ラインと整流トランスタンク(GND)との間で放電を起こした痕が見られた。Figure 5 に現場確認直後の高圧ラインと整流トランスタンク(GND)間の距離と放電痕を示す。通常、この高圧ラインには約 20kV が印加されている。その為、整流トランスタンク(GND)との距離が約 2cm まで近づいていた事で放電を起こしていた。

Figure 5: Damage by discharge.

毎年長期シャットダウン時にパルス電源内の清掃及び点検作業を行なっているが、作業の際に高圧ラインと整流トランスタンク間の距離が近くなったものと思われる。

今後、同様の不具合が発生しないように立ち上げ前の点検項目に高圧ライン配線確認の追加を行なった。

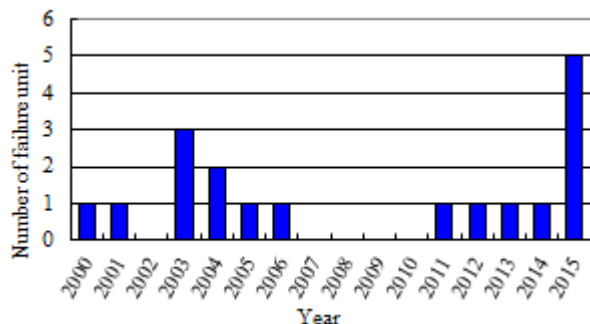
Figure 6 に 2000 年度以降 Door SW インターロックが作動したユニット数を示す(扉開放せずに Door SW が作動したユニットのみを計上)。平均して年に 1 ユニット程度だったものが、昨年度(2015 年)は 5 ユニットと急に増加した。これら 5 ユニットのうち 4 ユニットは Door SW に使用しているリミットスイッチに接続していたケーブル端子のネジが緩んでいた事により誤作動を起こしていた。緩んでいたネジを増し締めした事で症状が治まった。残り 1 件はケーブル端子の緩みの確認を行なったが異常は見られなかった。それ以降は症状が再発しなかった。今後も同様のトラブルが増加していくものと予想される。

Figure 6: Door SW interlock profile.

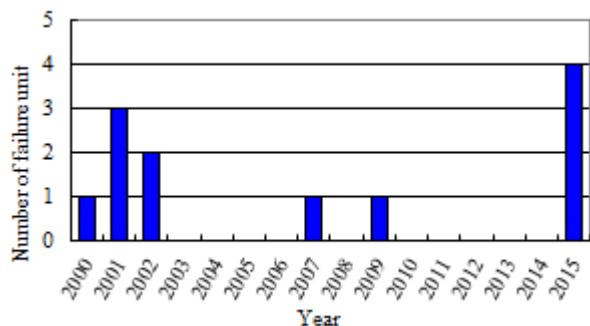
Figure 7 に 2000 年度以降サイラトロンファン故障により交換を行なったユニット数を示す。2001 年度に 3 ユニット、2002 年度に 2 ユニットの故障が発生している。故障頻度が増加してきた為、使用時間の長いユニットに関しては 2002 年度と 2003 年度の長期メンテナンスなどで計画的に交換を行なった。その年以降の故障頻度は年に 0~1 件に下がっていたが、昨年度(2015 年度)は急に 4 件まで増加した。これら 4 件のうち 3 件は 2 週間毎のメンテナンスで点検を行なった時に異常を発見した。風量は問題なかったが擦れるような音がしていた為、完全に停止する前に交換を行なった。残り 1 件は運転中に停止した為、交換を行なった。今後も故障頻度が増加していくと予想される為、2 週間毎のメンテナンス時に注意して点検を行なっていく必要がある。

Figure 7: Thyatron FAN interlock profile.
