## SP8 高速偏光切り替えキッカー-BL による COD 変動の調査

### VARIATION OF COD CAUSED BY FAST KICKER BEAMLINES AT SPRING-8

金城良太<sup>#, A, B)</sup>, 鏡畑暁裕<sup>B)</sup>, 清家隆光<sup>B, A)</sup>, 竹内政雄<sup>B)</sup>, 田中隆次<sup>A, B)</sup>

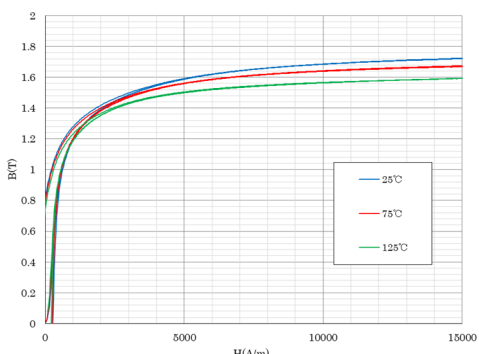
Figure 4: Magnetic hysteresis of Kovar at various temperatures.

調査を進めるうち、電子ビームのフィリングに依存した現象が見られた。比較的電流がフラットにバケツに入るマルチモード(160 bunch train \* 12)で調整後、すぐにシングルバンチのみ電流の高い新 H モード(406 \* 11/29-bunches + 1 bunch)に切り替えたところ、COD パターンの振幅が最大 3 倍程度まで悪化するとともにオフセットが発生した。さらに調査を進めていくうちに、同じフィリングでも COD が異なる場合があることがわかった。この原因として、セラミックチャンバーのセラミックと金属フランジの接合部に使用されている Kovar という金属の磁性が温度変化することによりキッカー磁場の遮蔽割合が変化し、COD パターンが変動するのではないかという仮説を立て検証を行った。

Figure 4 に Kovar の B-H カーブの温度依存性の測定結果を示す。材質は日立金属 KV-2 で熱焼鈍は行っていない。 $H = 15 \text{ kA/m}$  を印加した場合、温度 25、75、125 °C で  $B_m$  が 103.1、100、95.4 % (75 °C 基準) となり、さらに強磁場下では差が大きくなる。Figure 5 に、Kovar の飽和磁束密度が 50 °C で 10 % 変動したと仮定した場合の、キッカーの各運転電流値での磁場分布を示す。また、Fig. 5 中にキッカー磁場積分の 10 °C 温度変動に対する変動値を示す。計算は ID23 の 2 台目 (236 ターン) について行ったので、他のキッカーを考える場合例えば 3 台目 (54 ターン) のキッカーで約 20 A 流すと Fig. 5 の 5 A に対応する。

この問題の対策として、Kovar 部の恒温化、Ti 接合セラミックチャンバーへの交換、金属チャンバーへの交換及び渦電流対策などが考えられる。1 番目の方式はまだ容易な方だがスペース的にテープヒーター等で温めるしかない。2 番目の方式は確実ではあるが費用がかなり高い。3 番目の方式は渦電流の補正は可能だが渦電流の変動がないとは言えない。この問題が解決すれば、COD パターンが運転状況に依存して変動することがなくなると期待している。
