## SuperKEKB メインリングのコリメータの現状

### STATUS REPORT OF COLLIMATOR OF SuperKEKB MAIN RING

照井真司<sup>#, A)</sup>, 石橋拓弥<sup>A)</sup>, 末次祐介<sup>A)</sup>, 白井満<sup>A)</sup>, 芳藤 直樹<sup>B)</sup>

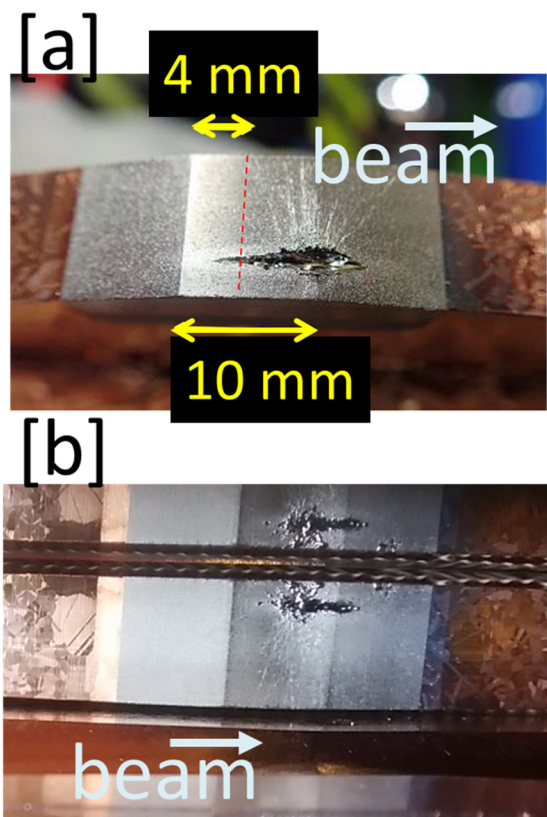
2018 年 3 月から 7 月まで行われた Phase-2 運転にて、電子リング・陽電子リング共に Fig. 1 に示すような SuperKEKB 用 Vertical 型コリメータはビームが衝突して損傷した。Vertical 型コリメータだけ損傷した理由は、Vertical 型コリメータはビーム中心から 2 mm あたりまで近づけて運転を行い、Horizontal 型コリメータは 10 mm あたりまで近づけて運転していたため、振動したビームはアパーチャーが小さいほうのコリメータに衝突したと予測されている[2]。

Figure 2 に示すようにコリメータヘッドの先端には硬く、融点が高いタングステンを使用している。タングステンの融点が高いが、 $1300^\circ\text{C}$ を超えたあたりで脆化することが知られている。脆化したタングステンは、手で触れるだけで剥がれるもろい素材になってしまう。Figure 3 に、Phase-2 運転時に損傷したヘッドの写真を示す。Figure 3 (a)の方に、ビームが当たり、蒸発したものが、Fig. 3(b)の方にくっついたと推測している。

Figure 3: The photograph of (a) a D02V1 bottom jaw, (b) a D02V1 top jaw.

Phase-2 運転時に損傷したヘッドの交換時に、損傷したヘッドを観察した結果、1 radiation length を過ぎた後からタングステンが蒸発していることがわかった。ヘッド交換の際の放射線の安全と大気開放の時間削減のために、Phase-2 運転後にヘッド材質の変更とヘッドの長さの変更について検討を行った。ここでは、タングステンからタンタルに材質の変更が可能かを検討した結果を報告する。タンタルを検討した理由は、銅との接合が容易なこと、ビームが衝突した際に脆化(水素脆化する可能性はあるが)する可能性が低いこと、タングステンほどではないが高融点で、radiation length が短いこと、J-PARC での使用実績等が挙げられる。タンタルの懸念点として、タングステンに比べて電気伝導性が悪いため、ビームまでコレメータヘッドを 2 mm 位まで近づける SuperKEKB では、インピーダンスが問題になる可能性がある。そこで、Particle Studio を用いてヘッドの材質変更がビームに及ぼす影響を計算した。コレメータヘッド先端とビームの gap は 2 mm として計算した。Table 1 にあるように、ヘッドの材質をタンタルに変えてもロスファクター、キックファクター共に影響は 2 % 以内に収まっていることがわかり大きな影響がないことがわかった。

ビームで損傷したタングステンを交換するときの問題点は、放射化した物質が拡散する可能性があることである。大気開放後は、放射線担当者がチェンバー内を丁寧に清掃作業する必要があった。また、服などに付着する危険性があるため作業時には、使い捨ての作業着を装着して行った。Phase-2 運転時に損傷したヘッドの交換時の作業の写真を Fig. 4 に示す。マスクは内部被爆を防ぐために装着しており、作業終了後に作業員全員のマスクのサーベーターを行っている。交換を行ったコリメータは、衝突点から陽電子リング上流に約 80 m 離れた D02V1 という場所と、衝突点から電子リング上流に約 60 m 離れた D01V1 という場所である。

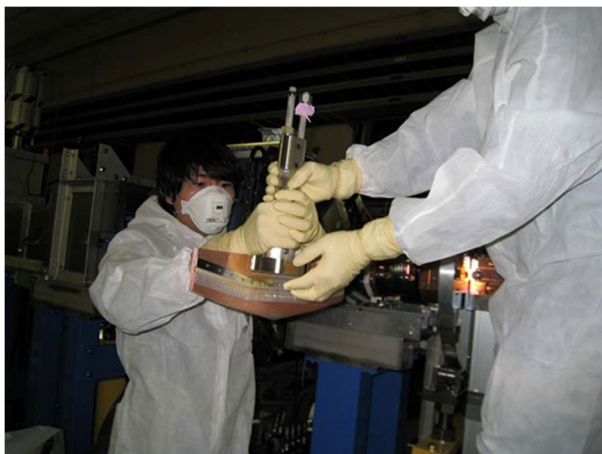
Figure 4: Replacement work of D02V1 collimator jaw.

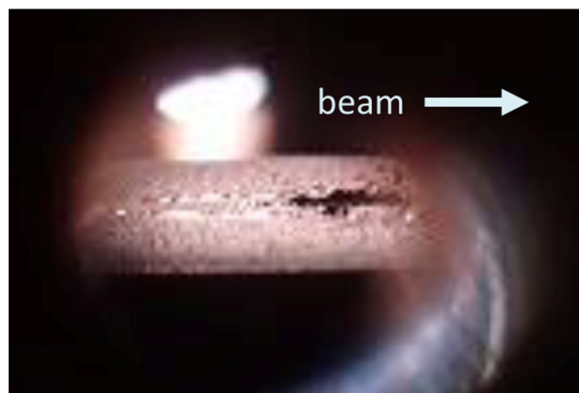
ここまで Phase-2 運転時のコリメータヘッドの損傷事例を書いてきたが、残念ながら Phase-3 春季運転でもコリメータヘッドが損傷する事象が起こった。原因はビームがダストに当たり、エネルギーを失ったビームが振動した結果、アパーチャーが狭いコリメータヘッドに衝突したと私個人は予測している。ダストが原因と考えられる理由

は、ビームにダストが衝突したときに、蒸発したと考えられる真空バーストが観測されたことと、ビームロス前にビーム振動が観測されず、急激に beam intensity の変化が観測されたためである。この beam intensity の急激な変化は、ダストと衝突したものと推測される。ただ、これは私個人の予測であり、今の段階では確実にダストが原因かはわかっていない。Figure 5 がコリメータののぞき窓から観察した写真である。損傷後最初のビーム周回時には、検出器で大きな background が観測され、損傷したコリメータ部分に約 1 mm の水平軌道バンプを立てることで、background が減少して、physics run を再開することができた。そのときの background の変化を、Fig. 6 に示す。Background signal (スケールは右側縦軸) を赤線で、その時のビーム電流値 (スケールは左側縦軸) を青線で示した。水平軌道バンプを立てる前の時間を青丸部分で、水平軌道バンプを立てた後を橙丸部分で示した。大体同じビーム電流の時に約半分近く Background signal が減少していることがわかる。これらのことから、損傷したコリメータヘッドが検出器の大きな background source になっていることがわかった。

Figure 5: Photograph of a bottom jaw in D02V1 taken from a view port.

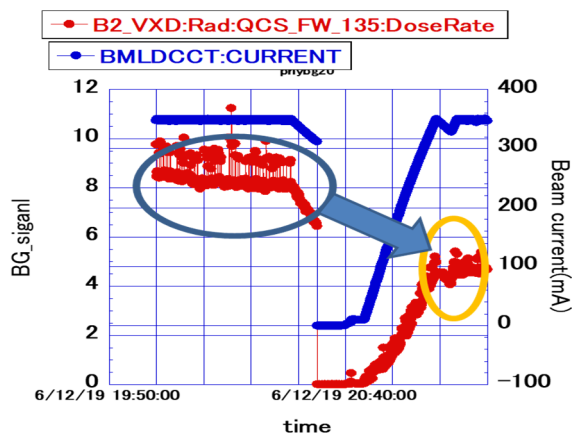
Figure 6: Background signal before and after beam orbit bumped.

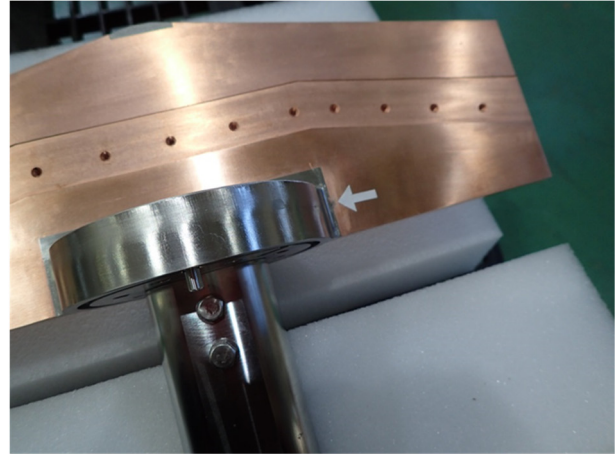
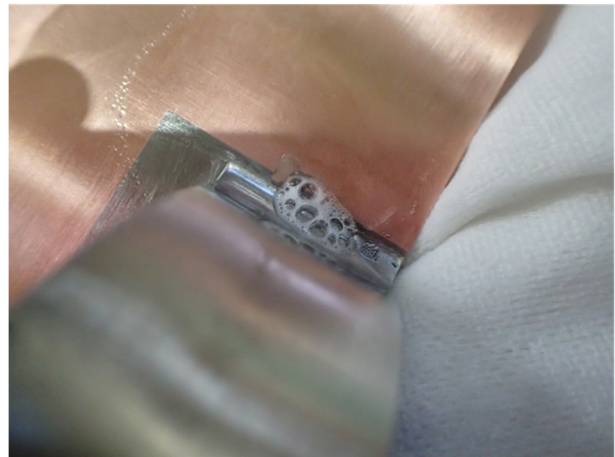
- i. コリメータ製造時の真空リークテストでは  $E-12 \text{ Pa}\cdot\text{m}^3/\text{sec}$  以上の漏れがないことを確認した。
- ii. コリメータインストール時の真空リークテストも  $E-12 \text{ Pa}\cdot\text{m}^3/\text{sec}$  以上の漏れがないことを確認し、冷却水の通水を行った。
- iii. 真空ゲージに電圧を印加しようとしたところ圧力が高く印加することができなかった。D02H1 コリメータ傍で  $E-1 \text{ Pa}$  以上で、その両側で  $E-2 \text{ Pa}$  台であった。この付近のフランジやろう付け部からのリークを疑い、真空リークテストを行ったが、リークを観測することができなかった。
- iv. D02H1 コリメータヘッドからの漏れを疑い、その区間の冷却水を止め、水抜きしたところ圧力値が  $\sim 1/10$  に下がった。ヘッド部の冷却水路内をエアで吹いて水を出し、ヘリウムをガンで入れたが反応はなかった。冷却水路をヘリウムで  $3 \text{ kgf cm}^{-2}$  まで加圧したところ、 $1E-5 \text{ Pa}\cdot\text{m}^3/\text{sec}$  の漏れを感知したため、ヘッドを予備品と交換することにした。リークのあるコリメータヘッドの根元部分には、ステンレスと銅の HIP 部にシミらしきものがあった。
- v. 実験室にてスニファー法でシミがあった部分からのリークを確認した。また、スヌープ塗布で泡を確認した。スヌープ実施の写真を、Fig. 7 に示す。

先述のように、製造完了時とインストール直後のリークテストで  $E-13 \text{ Pa}\cdot\text{m}^3/\text{sec}$  以下であることは確認を行っている。したがって、冷却水配管からの真空部への水漏れが起きた原因として、貼りついていた金属が、水を流したことにより剥がれてしまったのではないかと私は推測している。このコリメータヘッドは、製造時に問題があり、溶接で補修したものであった。今後はインストール前に冷却水を流して、リークテストを行う予定である。

Figure 7: Water leakage point found by using soap bubble.

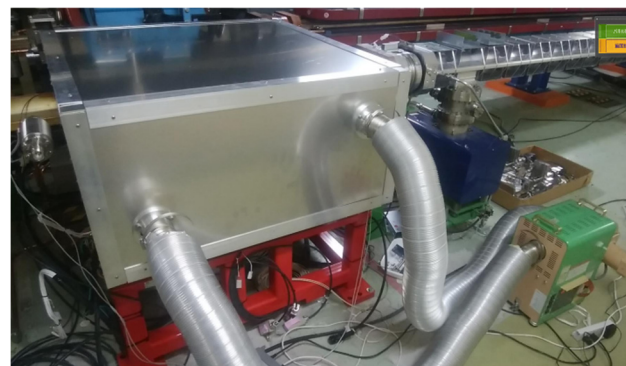
Phase-3 春季運転時の検出器の background は、LER の真空が主要素である。特に、上で述べた水が漏れた部分を含めコリメータ部の圧力値がなかなか下がっていない点が問題視されている。この理由として、他のチェンバーはインストールする前にベーキングしているが、コリメータは製作中のろう付け時に真空漏れする事態がたびたび起きたので、リスク回避のためベーキングを行わずにインストールしたことが考えられる。もう 1 つの理由としては、Fig. 1 の赤丸部はコリメータヘッド後ろ側にあり、ポンプなどは設置されていない部分であり、RF コンタクトの関係でコンダクタンスも小さくなっているため、この部分

の圧力が悪い可能性が疑われている。

Figure 8: Collimator baking set up.

我々は、検出器の background 改善のために、Phase-3 春季終了時に、トンネル内にてベーキングを行うことを決断した。ベーキングは、コリメータを断熱材付のアルミの箱で囲い、熱風機を使用して行う。Figure 8 にベーキング時の写真を示す。現在は、ベーキングの条件出しを行っている最中である。
