京大複合研電子線型加速器施設(KURNS-LINAC)の現状

STATUS OF KURNS-LINAC

Abstract

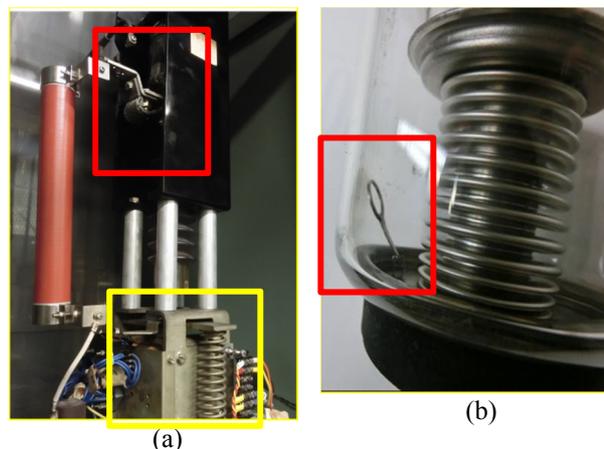
2018 年 10 月に No.2 クライストロンモジュレータの高電圧を印加した直後に、モジュレータ過電流によりマシン停止となった。再度同じ操作を行うと、状況が再現したため現場を確認すると、ディスチャージ用真空スイッチ(Fig. 4(a))とアース間にある抵抗が損傷していた。調査の結果、真空スイッチのガラス部の蒸着金属が金属光沢を保っておらず白色化していたことから、(Fig. 4(b))、真空が保たれず絶縁不良であると判断した。金属との接合部にひびが入っており、当該箇所からの真空漏れが原因と思われる。この真空スイッチは 1971 年製であることから、経年劣化によるものと推定される。真空漏れのガラス部を予備品と交換することで絶縁状態が改善され、解決したかに思われた。

Figure 4: (a) Vacuum switch of discharge to No.2 klystron modulator (red frame: glass tube, yellow frame: solenoid coil). (b) Expanded glass tube (red frame: vapor deposition metal was whitened).

ガラス管交換後、モジュレータの高電圧が印加できない状態になったため、再調査を実施した。調査の結果、接点を駆動するソレノイド(Fig. 4(a)黄枠部)が動作していないことが判明した。ソレノイド駆動電圧の低下が確認されたが、原因調査中に解消したため、原因不明で終わった。

真空スイッチ本体の予備品の入手を試みたが、同仕様の真空スイッチが入手不可であつた。代替品として大気開放式の高電圧スイッチ(Ross Engineering: E60-NC-80)を用意することで、異常時の早期対応を図る。
