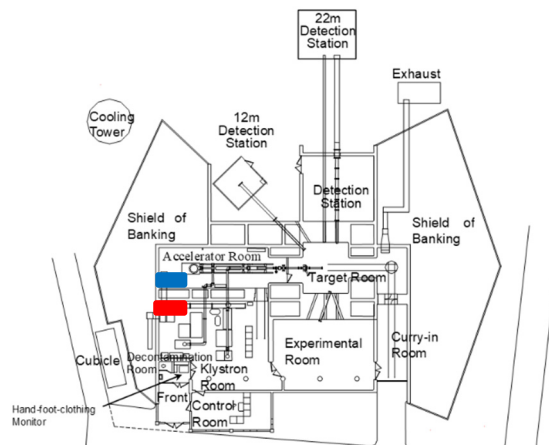
Figure 3: Floor Plan of KURNS-LINAC (Blue Rectangle: Ultrasonic Flowmeter. Red Rectangle: Fluorescent Light Ballasts. ).

加速管室ターゲット室の照明は、これまで蛍光灯を使用していた。ただし、放射線の影響があるため、蛍光灯安定器を器具内に設置せず、放射線の少ない加速管室の隣室のマイクロ波発生装置室に外付けで設置して利用していた(Fig. 3)。

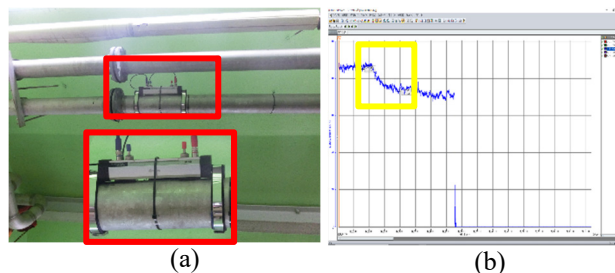
Figure 4: (a) Ultrasonic Flowmeter. (b) Secondary Cooling Water Flow Rate (Yellow Frame: Decreased Flow Caused by Filter Clogging).

2 次冷却水の流量は、冷却塔での除熱効果に影響を与える要素である。冷却塔の除熱が少なくなると加速器の温度調整にも影響があるので、2 次冷却水の流量低下は避けなければならない事項の一つである。しかし、冷却塔が屋外にあるため、2 次冷却水系のフィルターの目詰まりが発生し、流量低下が引き起こされる。フィルター目詰まりの発生頻度は、時季によってまちまちであるために、時折清掃が間に合わずに 2 次冷却水流量低下が発生し、加速器冷却水温度上昇のインターロックによるマシン停止が発生していた。

ポンプ運転中の 2 次冷却水流量は 780~850 L/min を計測した。これは分岐流量の合計約 800 L/min と比較して大きく変わりはなく正常に測定できていると判断した。また、フィルター目詰まり時の流量は 700 L/min 前後となっており(Fig. 4(b))、流量低下の早期発見ができることが判明した。

マシンの運転時間が逼迫しているので、できるだけ作業時間の短くなるように、配管を改造する必要のあるフロート式の流量計は除外し、外付けで対応できる超音波流量計(日東精工:NU2000-SW-HSO)を使用することとした。また、流量による外部インターロック機能のあるものとした。

設置場所については、超音波流量計はグリスによる密着が重要であることから、屋内に設置することとなった。しかし屋内では放射線の出ている加速管室しかないため、比較的放射線の少ない加速管室上流の天井付近の配管に設置することとした(Fig. 3, 4(a))。

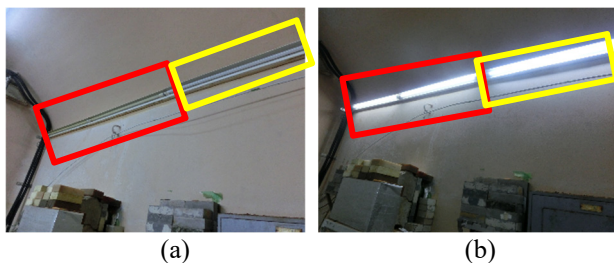
Figure 5: LED lightings at target room (Red Frame: After Six Months, Yellow Frame: New). (a) Lights OFF. (b) Lights ON.

だが、経年による性能低下のためか、不点灯になる箇所が出てくるようになり、特に蛍光灯安定器から遠距離のターゲット室の照明の大半が不点灯となっており、対

半年以上経過した結果、ターゲット室の LED 照明の表面が茶色に変色しているものの、不点灯を起こすことなく点灯可能であった。ビーム出力 7 kW を超える高出力運転もあったが、大きな影響は見られなかったため(Fig. 5)、全数を LED 照明に交換することとした。

加速管室とターゲット室の蛍光灯計 29 本(3.2.2 で交換した本数を含む)を LED 照明に変更した。変更後に数本 LED 照明の不点灯が、主に加速管室の LED 照明に発生したが、放射線強度の強いターゲット室では 1 本のみしか発生していないため、放射線の影響ではなく初期不良が原因と思われる。全交換から半年以上経過した現在も使用し続けられており、今後も経過を観察していく。
