INVESTIGATION OF BEAM-ORBIT FLUCTUATION OBSERVED IN DAILY OPERATION OF THE KEKB INJECTOR LINAC (II)

Accelerator Laboratory, High Energy Accelerator Research Organization,
1-1 Oho, Tsukuba, Ibaraki, 305-0801

KEKB入射器の運転時におけるビーム軌道変動の考察(II)

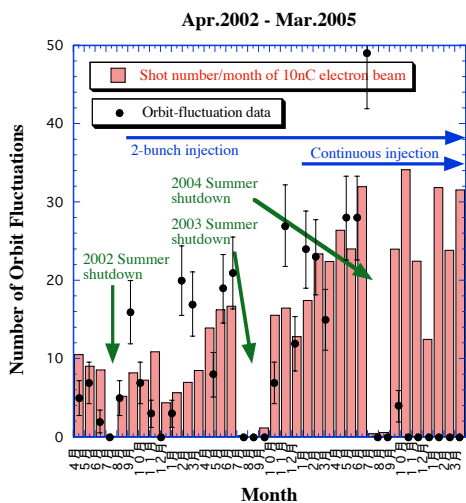
4月-2005年3月の間の月当りの1次電子ビーム(パルス幅10ps, 10nC/bunch)の総ショット数と突発的な軌道変動の回数(要因が明らかな場合は省く)の変化を示したものである。この図から、ショット数と変動回数は、ほぼ比例関係にあると思われ、セラミックの放電の疑いを強く持つようになり、入射部で使用している壁電流モニター(WCM)用のセラミックダクトの調査を始めた。

これまでの議論から、入射部に設置したWCM用セラミックの放電が”突発的”なビーム軌道変動を引き起こすと推定された。そこで、2004年度の夏期保守時に入射部に設置した3台のWCMを全て取外し、その後の経過を調べることにした。図1に示すように、2004年9月の運転再開後、軌道変動はほぼ消失していることがわかる。このテストにより、ビーム軌道変動の主要因を特定することができたと考えている(完全には消失していないので、他に要因がまだありそうである)。

図1. 過去3年間に観測された軌道変動回数/月の変化。ヒストグラムは、10nCビームの積分ショット数/月を変動回数の平均値で規格化したものである。

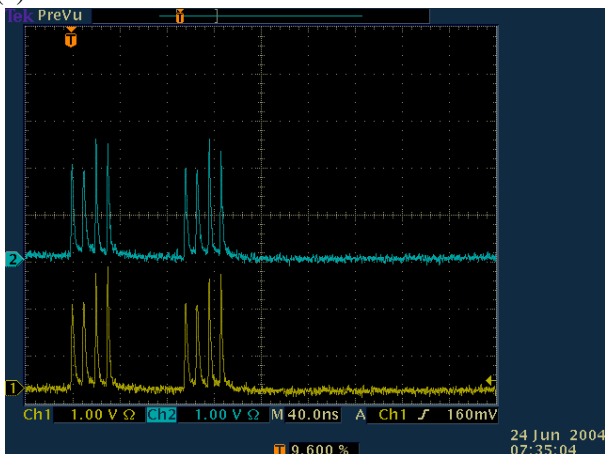
図2. (a) 壁電流モニターのビーム応答波形と (b) 放電を伴ったビーム応答波形をそれぞれ示す。

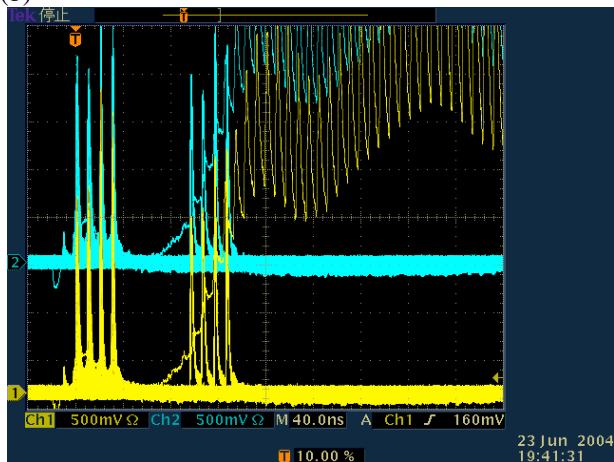
(b)

なく放電に伴う特徴的な波形を蓄積できるはずである。軌道変動は、1日に平均してランダムに2回程度は生じているので、波形取得は容易であろうと考えたが、期待が外れ唯一取得した波形が図2(b)である。図2(a)は、参考波形として、放電を伴わないビームの信号波形を示し、2台のWCM信号波形を示している。ch1は、入射部上流の出力波形(WM-A1-G2)を、ch2は、下流の出力波形(WM-A1-S9)を示す。WCMの四電極信号は、信号合成器を通して1本の同軸ケーブルに合成される。4つの信号波形は、10ns間隔のパルス列(バースト波形)となるように遅延ケーブルでそれぞれ遅延させている。各チャンネルでバースト波形が2つあるのは、2バンチ同時加速(96ns間隔)であることを示す。一方、図2(b)は、WCM信号に放電を伴った信号波形を示している。残念ながら、放電波形は途中で切れており、その全容を検出していない(オシロのレンジを調整して、引続き波形を蓄積したが時間切れとなった)。しかしながら、この図から以下のことがわかる。2台のWCMでほぼ同様な放電波形を伴っている。ここで、同様とは、立上り時間(約61ns)と周期の速い振動成分がほぼ同様であることを意味する。ただし、2つの放電波形が同時に観測されたかどうかは、蓄積モードのため自明ではない。放電波形の線幅から考慮するとどちらも単発現象のようである。放電波形は、2バンチ間の真中あたりから成長を始め(第1バンチの先頭波形から60ns後)、第2バンチとほぼ同期して急速に成長し、立上り後も200ns以上持続している。放電波形の振動は、速い周期(9ns)と遅い周期の振動が見られ、WCM出力電圧をはるかに越えている(3.9V以上)。図3は、速い周期(Pulse)と遅い周期(Base)の振動成分を分離して、それぞれの成長の様子を示したものである。この図から、Pulse成分は、Base成分より約20ns遅れてほぼ同じ立上り時間で成長し、立上り後も減衰することなく振動を続けていることがわかる。このような信号は、ミスマッチによる反射信号やクライストロンからくる電磁ノイズでは見られない。Pulse成分をよく見ると、ビーム波形とほぼ同じパルス幅(立上り時間~3ns)を示している。これは、セラミックに帯電した電荷が、瞬間的に放電しモニター抵抗を流れたと考えられる。WCMを等価回路に置き換え[3]、並列RLC共振により電荷が振動したと考え、振動周期 T を計算すると、 $T \sim 8.9\text{ns}$ となりPulse成分の周期とよく一致する。このように、帯電した電荷の放電時の電荷振動を観測したと考えられる。しかしながら、放電波形の示す速い成分と遅い成分がどのようにマイクロな放電現象から説明できるのかは興味のあるところであるが、よくわからない。

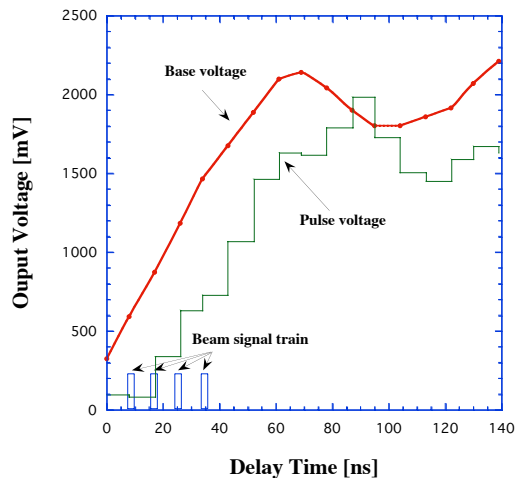
図3. 放電波形(図2(b))を速い成分と遅い成分に分離してプロットしたもの(ch1による)。

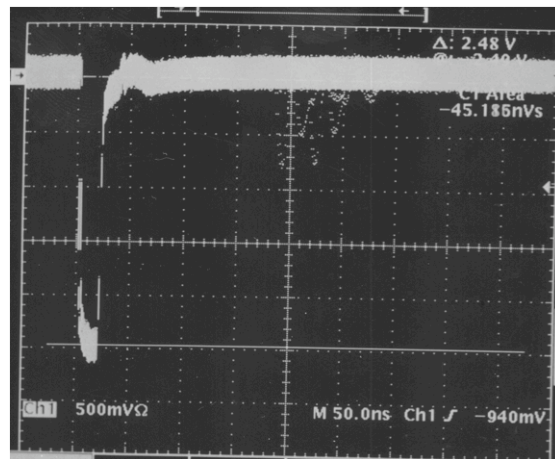
し、3.1で述べた1)の可能性を調べた[3]。入力パルスの電圧は1kV(パルス幅20ns, 50 Ω 終端)で、流れる電流は20Aである。1次電子ビーム(パルス幅10ps, ~1kA)と比べると尖頭電流値は約1/50である。パルサーの繰り返しを10Hzに設定し、約3日間オシロスコープに波形を蓄積した。図4に蓄積波形を示す。WCM応答波形から190ns遅延して約1/3の出力をもつ波形と220ns遅延して約1/5の出力をもつ2つの放電波形が観測された。どちらの波形も3パルスを伴ったパルス列(約30ns間隔)を構成しており、ビームで見られた放電波形とはまったく異なっている。WCMを同様に並列RCLによる共振回路として考えたとき、共振による振動周期 T は、 $T \sim 28\text{ns}$ となりパルス列の間隔にほぼ等しくなる。この現象も帯電した電荷の放電に伴う電荷振動であると考えられるが、遅延時間が大きく異なっており、マイクロに見た放電機構の理解は困難である。

図4. テストベンチにおける壁電流モニターのパルス応答波形と放電波形。

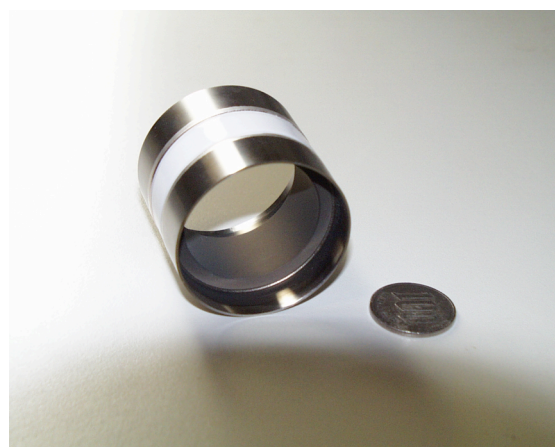
図5. 内面にTiN成膜を処理したセラミックダクト。

今後の対策として、内面にTiNを成膜したセラミックダクトを検討した。図5にその写真を示す。これは、ビームがセラミックを照射したときに発生する2次電子生成を抑制する、帯電した電荷を金属ダクト部に逃がすためである。しかしながら、セラミックの奥深い所で帯電してしまうと2次電子発生は抑制されると考えられるが、逆に電荷移動が困難になり、帯電除去の効果は明らかではない[2]。いづれにしても、実際のビームで確認する他には適当な方法が今のところ見当たらない。TiN成膜の膜厚を実績のある2.5 μm とした結果DC抵抗値は3 Ω であった。WCM校正器用にセラミックダクトを試作し、本来のWCM抵抗を取外してパルス応答を確認したところ、従来とほぼ同様なパルス応答特性を得た。運転用にも同様のTiN成膜されたセラミックダクトを2005年夏期保守時に組込む予定である。
