STATUS OF KURRI-LINAC

The electron linear accelerator of the Research Reactor Institute, Kyoto University (KURRI-LINAC), constructed in 1965 as a pulsed-neutron generator, has two L-band-type accelerating tubes. The maximum electron energy is 46 MeV and the beam power is 6kW. The KURRI-LINAC is utilized for nuclear physics, electron or X-ray irradiation for material science, terahertz spectroscopy using coherent synchrotron radiation as a nationwide joint-use facility. This report describes the machine state for last year, including some troubles and upgrading the performance.

京大炉中性子発生装置（電子ライナック）の現状

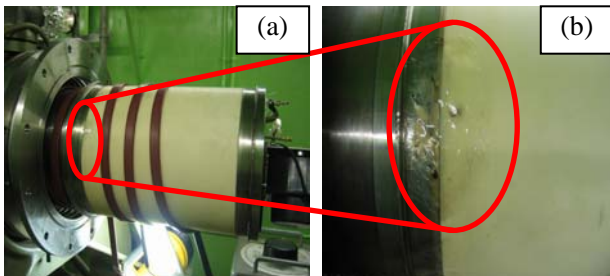
2007年9月に発生。利用運転中に電子銃高压の放電による真空悪化が発生。マシン停止には至らなかったが、徐々に発生頻度が上がった後に真空漏れが発生した。電子銃イオンポンプの真空度は 10^{-5} Pa付近にあり、エミッションは0になっていた。ヘリウムリークテストの結果、真空漏れは電子銃ハウジングのセラミックスと金属部の接合部で発生していることが判明した(図2(a))。共同利用が立て込んでいたため、応急処置として市販のシール材で真空漏れを止め(図2(b))、利用運転を再開したが、根本的な対策として電子銃ハウジングの更新を決定した。その際、耐圧上昇を見込んだハウジング表面のひだの追加、電子銃電流増加のための電子銃電極位置の調整、接触抵抗減少を目的としたヒーター電極の金メッキ化、冷却効率を上げるためのヒーターソケットの改良、電子銃付近の真空の良化が目的のイオンポンプの大型化並びに電子銃出口に電離真空計の設置などの改造にも着手した。一方準備期間中に、二度同箇所真空漏れが発生しており、その都度シール材で真空漏れ止めを行い対応している。2008年3月に電子銃ハウジングを交換(図3)。現在まで大きな問題なく利用が行われている。

図2 (a) : 真空漏れを起こしたハウジング
(b) : 漏れ箇所拡大・シール材で漏れ止め

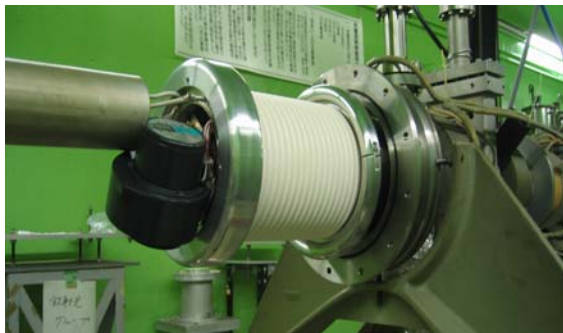
図3 : 更新した電子銃ハウジング

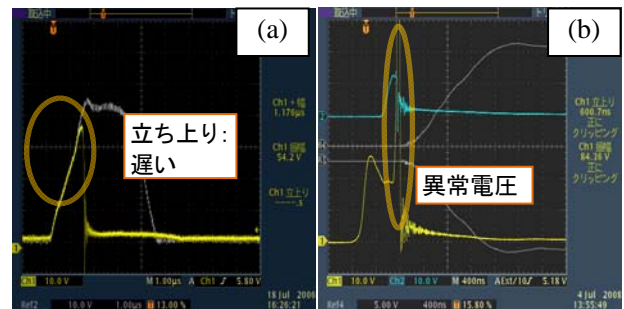
クライストロン電圧のタイミングの遅れが目立ち始めた。原因はサイラトロンドライブ電圧の立ち上がり時間が $1 \mu\text{s}$ 以上と遅くなっていたことだった(主サイラトロンF-241の仕様は 350 ns 以下)(図4(a))。

図4 : サイラトロンドライブ電圧波形
(a)主サイラトロンOFF時:(黄)立ち上りに遅れ
(b)主サイラトロンON時:(黄)異常電圧(青)正常

ドライバーサイラトロン(5C22)の交換で改善したが、数ヶ月すると再びタイミングが遅れ始めた。ドライバーサイラトロン価格高騰のため、交換を中止し、前回の報告^[1]で計画に上がっていたドライブ回路の半導体化を実施した。また、主サイラトロン導通時にサイラトロンドライブ波形を確認すると、 10 kV 以上の異常電圧が確認された(図4(b))。原因が主サイラトロンからの誘導であると推定し、主サイラトロンも交換した。その結果、現在まで異常は見られず順調に稼動している。

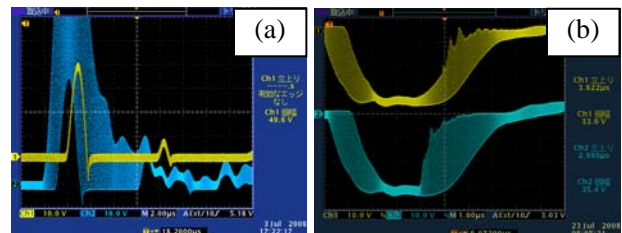
図5 (a) : EOLクリッパー電流波形
(黄) No.1EOL正常時の波形
(青) No.2EOL異常時の波形
(b) : クライストロン電圧波形
(黄) No.1 (青) No.2、共に異常時の波形
