# LIFE-SPAN DIAGNOSIS ABOUT HV COMPONENTS FOR THE KLYSTRON MODULATORS OF KEKB INJECTOR LINAC

Hiroyuki Honma#, Hiromitsu Nakajima, Mitsuo Akemoto, Tetsuo Shidara, Shinichiro Michizono

KEK, High Energy Accelerator Research Organization, Accelerator Laboratory  
1-1 Oho, Tsukuba-shi, Ibaraki-ken, 305-0801

## モジュレーター高圧部品の寿命診断

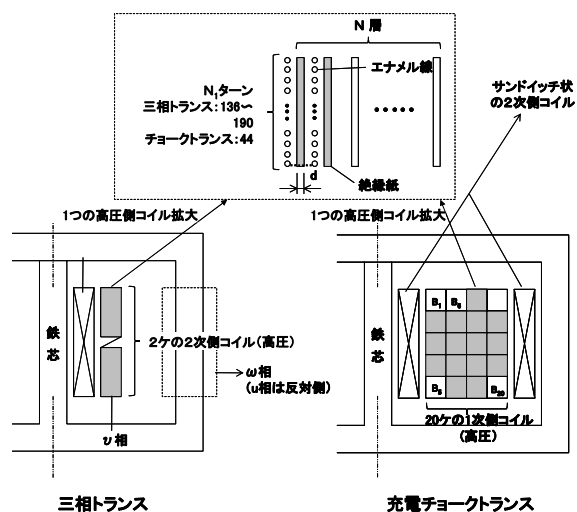
図2 : トランス構造と層間絶縁紙

表1は(1)式から計算された層電圧と層間絶縁紙厚から求めたストレス電界等を各トランスについてまとめたものである。右から3列目にはKEKB開始以来の故障数を示した。故障が始まった順番は充電チョークトランス、三相トランス $\Delta$ - $\Delta$ 結線、同 $\Delta$ -Y結線の順番である。ここで、この順番とストレス電界の大きさの順番を見ると三相トランスの2つの結線については故障順番と対応している。しかし、 $\Delta$ - $\Delta$ 結線の値が2.16kV/mmであるため、電界が0.82kV/mmのチョークトランスが一番早く故障を起こしたのは理解することが難しい。

ただ $\Delta$ - $\Delta$ 結線との関係は別として、 $\Delta$ -Y結線の電界との大小関係は以下のように考えることができる。図3は充電チョークトランスの電圧波形を三相トランスと比較して示したものである。電圧が実効値以上である時間の比は1.67倍となり、電圧そのものの違いも含めるとストレス電界は1.11kV/mmとなるので、 $\Delta$ -Y結線タイプの値より大きくなる。

故障の対策として、三相トランス $\Delta$ - $\Delta$ 結線、充電チョークトランスともに層間絶縁紙厚を増やしストレス電界がそれぞれ、0.86kV/mm、0.55 kV/mmに少なくしている。但し、上述したようにチョークトランスの値は元々大きくないので、このトランスについては念のため、エナメル線を綿が二重に被覆されたものに置き換え、製作中にエナメル線に傷をつくの防止している。

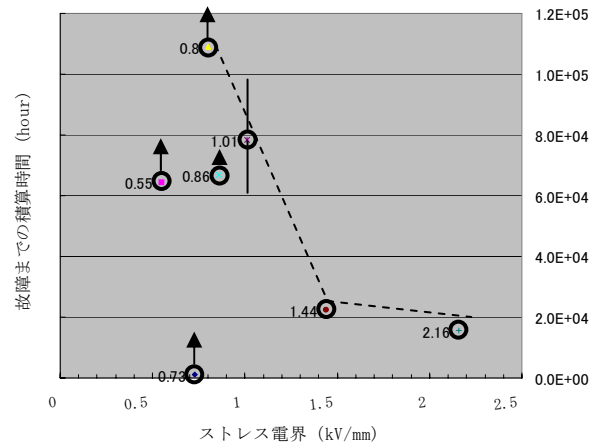
図4：ストレス電界と故障までの積算時間

図4は、A、B両社製トランスについてストレス電界と故障までの積算時間（A社製改修品とB社製については2012年3月31日現在の運転時間）との関係を示したものである。ここで、これまでの議論から充電チョークトランスではストレス電界と故障との因果関係がはっきりしないので、改修品のプロットのみにした。その代わりに、ストレス電界と故障時間との関係を明らかにするため、電源容量増前トリスタン運転中1990年に、 $\Delta$ - $\Delta$ 結線タイプ（ストレス1.44 kV/mm）が故障を起こした時のプロットを加えている。

この図からストレスが1kV/mm付近から故障時間、運転時間ともに大きく増加を示し、A社製 $\Delta$ -Y（ストレス1.01kV/mm）の故障までの時間は8万時間に及び、B社製 $\Delta$ -Yの運転時間（ストレス

0.8kV/mm）は10万時間を越えていることがわかる。従って、A社製三相トランス2タイプと充電チョークトランスの改修品（ストレス0.73kV/mm、0.86kV/mmと0.55kV/mm）とも、今後も安心して使用できると考えられる。

但し、次節で述べるように改修前の $\Delta$ -Y結線タイプ（同1.01kV/mm）に層間絶縁紙劣化の兆候が現れている。 $\Delta$ - $\Delta$ 結線タイプの改修品（同0.86kV/mm）については、そのストレスに値が近いため、現在はまだ兆候が見られないものの、今後注意が必要である。

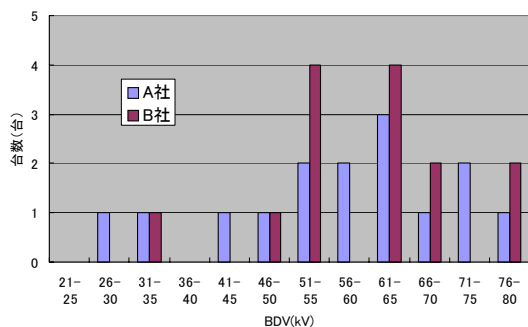
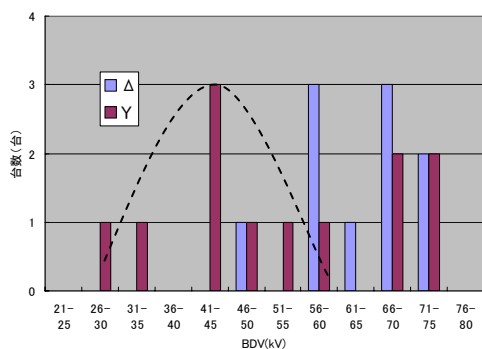
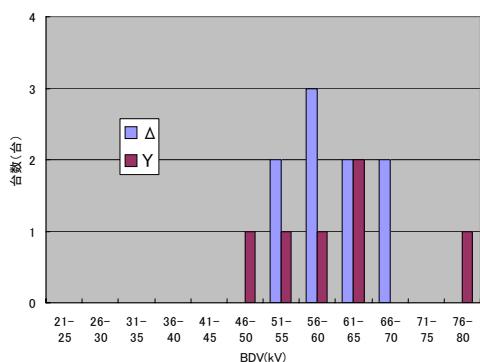
図5：絶縁破壊電圧度数分布

図5は2011年1月に各種トランスタンクからサンプルした絶縁油の絶縁破壊電圧試験結果の度数分布を示す。同図(a)は2メーカーによる充電チョークトランスの絶縁油試験結果であり、同図(b)はA社製三相トランスの2タイプの結果を色分けしたもの、同図(c)は同じくB社製の同様な結果である。これらの図から、(a)については両者のものともひとつの分布曲線に納まっており、(c)についてもB社製三相トランスの2タイプがひとつの分布に共存していることが分る。しかし、A社製の $\Delta$ -Y結線タイプと $\Delta$ - $\Delta$ 結線タイプについては別々な分布を持っており、 $\Delta$ -Y結線タイプの分布が低い破壊電圧の方にシフトしていることがわかる。

このタイプは前節で述べたように、故障実績が1

度しかなくストレス電界も比較的小さかったため、層間絶縁紙厚の補強を行ってこなかったものである。

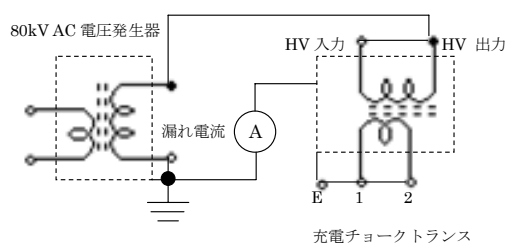
図6：過電圧出荷試験

については、情報は十分ではない。しかし、KEKBの三相トランス $\Delta$ -Y結線タイプの故障に限っては、絶縁破壊電圧より、COガスが重要ではないかと推測される。2008年の測定では、充電チョークトランスでは破壊電圧が22kVを示すものが1台（表2には示していない）、三相トランスでは18kVの値を示すもの（表2のno.8）があった。充電チョークトランスでは工場出荷時に約2倍の出力電圧を1分間印加し、漏れ電流やその他の異常を確認する試験が行われている。図6はこの試験装置を示すものである。工場から出荷後KEKで6年ほど使用したこのトランスに、再度出荷試験を実施したところ問題なく通過した実績がある。

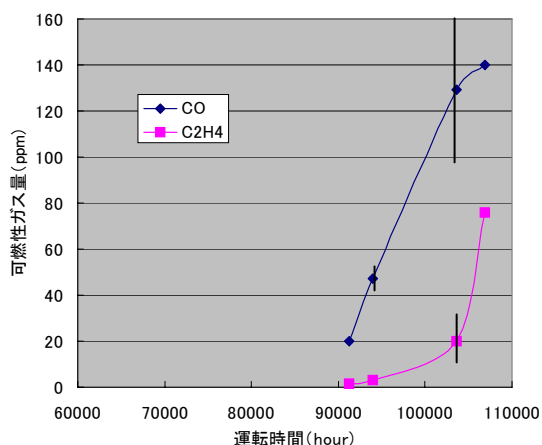
図7：絶縁油ガス量経年変化

KEKBへの増強では、48kVAへのトランス容量の2倍化は複数年にわたり行われたため、これらのある時点で一度にガス分析すれば可燃性のCOガス、C<sub>2</sub>H<sub>4</sub>ガスの経年変化のグラフを作ることができる。図7は2012年に測定した計20台の $\Delta$ -Y結線タイプ三相トランスの両方のガス量をプロットしたものである。横軸はトランスの運転時間である。この図から、1年のリニアックの運転時間が仮に5000時間として、両者とも測定年の数年前から急激にガス量が増加していることが確認でき、A社製 $\Delta$ -Y結線タイプを早急に改修する必要性を示している。

これまで改修が遅れていたA社製 $\Delta$ -Y結線タイプについては、2012,13年度に全て改修を終えることになっている。
