## 京大炉中性子発生装置（電子ライナック）の現状

### STATUS OF KURRI-LINAC

<sup>A)</sup> Research Reactor Institute, Kyoto University

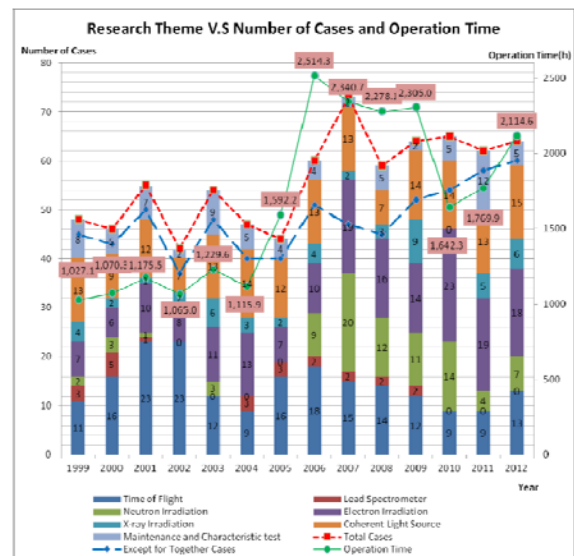
Figure 1: Research Theme V.S Number of Cases and Operation Time.

2012 年のライナックの利用件数は 2011 年を 2 件上回る 64 件で（相乗り 4 件含む）、相乗りを含まない件数は昨年に引き続いて過去最高を更新し（Figure 1）、1 週に 1 件を上回る利用ペースを維持している。増加の背景には中性子・放射光・照射のすべての実験において 2011 年を上回ったことが挙げられる。実験の件数が増えたため、保守の件数が減っている。

また、ビーム利用時間の総計は実験件数増加を受けて、2114.6 時間と大幅に増加し、2009 年以來の 2000 時間を回復した。利用時間においても各実験すべてで 2011 年を上回った。

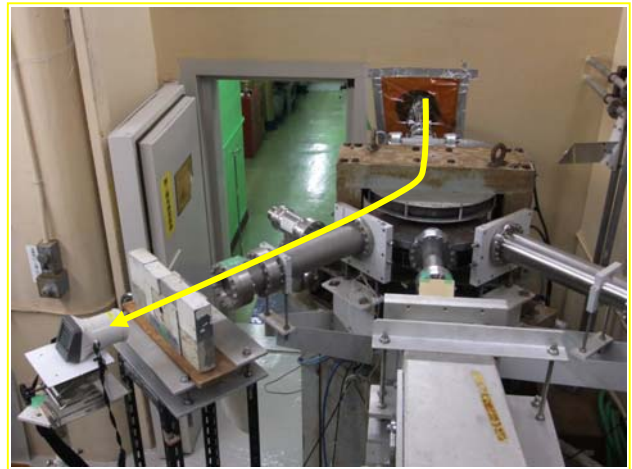
ビームエネルギー測定には、ターゲット室にあるベンディングマグネット (マグネット電流 1A ≒ 1MeV に設計) を使用することで、ビームを右 45° 方向に曲げ、その延長線上で電離箱 (ALOCA ICS 323) をターゲットとして測定を行った (Figure 2)。

Figure 2: Measurement of the electron beam energy.

結果は、No.1 加速管からのビームでは 8 MeV 付近から線量上昇が確認され、ピークは 17~18 MeV であった。また、マイクロ波のパワーを減らしてもピークは 10 数 MeV であまり変化がなかった。

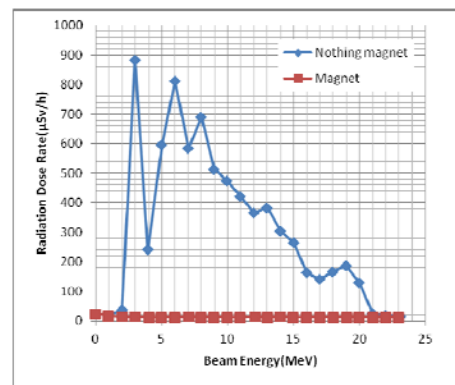
No.2 加速管からのビームでは 2 MeV 付近から線量上昇が確認され、ピークは 8~10 MeV であり、18 MeV 付近まで線量上昇が確認された。また、マイクロ波のパワーを変動させることでエネルギーの上下限が変更できることが確認された。今回の要望では広いエネルギー幅が必要であるため、No.2 加速管のみを利用したビームを追求することにした。また、電子であることの確認のために、電離箱との間に永久磁石 (磁束密度 0.162 Tesla、有効距離約 7cm) を置いて測定したところ、線量上昇が見られなくなったため、電子線であると断定した (Figure 3)。

Figure 3: Up: Check of the electron by the permanent magnet. Down: Radiation dose rate V.S. Beam energy in the existence of the permanent magnet.

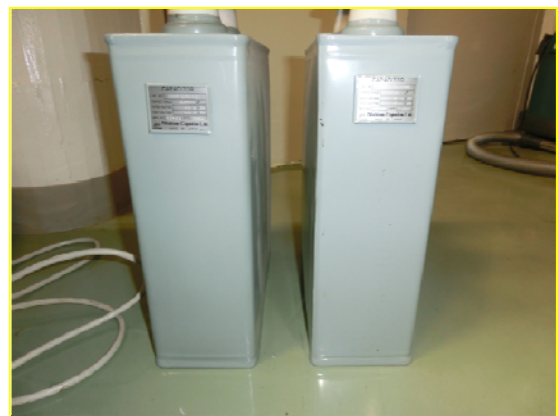
を使用しない Short モードで運転を試みると正常動作した。このため、PFN 上部に使われているコンデンサの内部で放電が発生していると推定した。PFN 上部のコンデンサを注視すると異音が聞こえる付近のコンデンサが 1 つ若干大きめに膨らんでいた (Figure 6)。このコンデンサを交換すると Long モードでも正常起動可能になったため、交換したコンデンサが原因であることが断定され、対応完了した。故障したコンデンサは 30 年近く使用しており経年劣化による寿命が原因と思われる。他のコンデンサも同様に使用しており、今後の故障が予想されるため、早期の全面更新が急務となる。

Figure 6: PFN capacitors. Left: damaged, Right: new.

2013 年 3 月の Long モード運転中にモデュレータ過電流によるマシン停止が発生した。再起動を試みるも再度過電流が発生したため現場確認を行うと、PFN ラック上部より乾いた異音が発生していることが確認された。発光は認められなかった。PFN 上部
