東北大学電子光物理学研究センターの加速器の現状

PRESENT STATUS OF ACCELERATORS IN ELECTRON LIGHT SCIENCE CENTRE, TOHOKU UNIVERSITY

Abstract

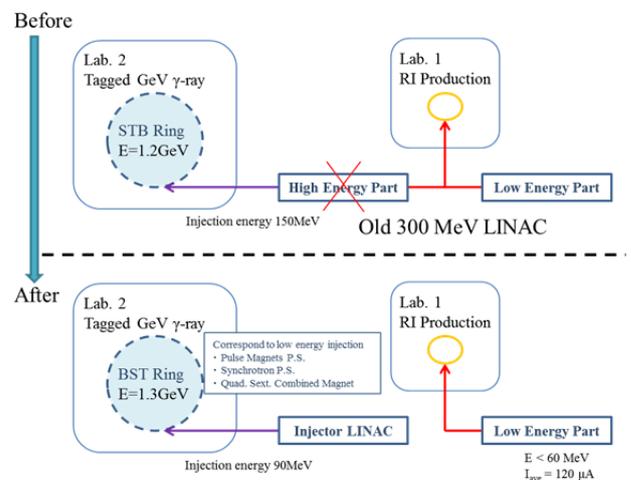
Figure 1: Recovery plan of the accelerator facility.

であった。そこで比較的被害の小さな低エネルギー部のみ復旧させ、復旧の見通しが立たない高エネルギー部の代わりにシンクロトロン入射専用の小型リナックを新設することとした (Figure 1)。これによりリナックの機能が分割され、運用が容易になり、安定した運転が可能になると考えている。

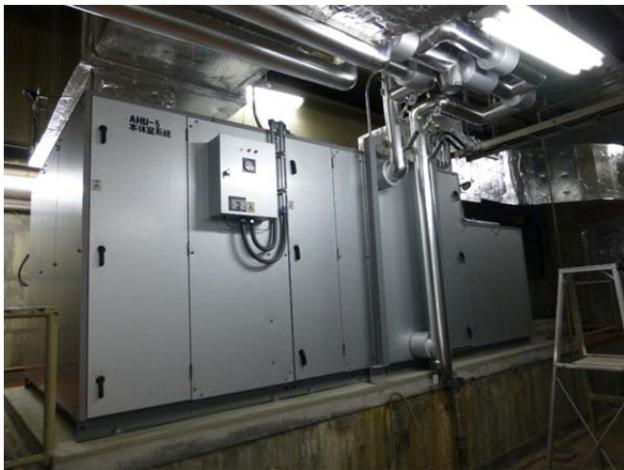
Figure 2: A new air handling unit of the accelerator room.

実験室系統の空調に使用しているエアハンドリングユニットと空調ダクトが震災で壊れたため、実験室内の空調は停止していた。そのため地下の実験室や加速器本体室は、湿度が高くなり結露が酷く、高圧機器の試験運転はもとより機器の設置すら困難な状態であった。2012年2月から空調設備の復旧工事が開始された。作業は機器の入れ替えを伴う大規模なものであった。最初に破損した機器及びそれに接続される空調ダクト、配管の撤去作業が行われた。特に空調ダクト撤去作業はガスケットにアスベストが使用されていたため慎重に行われた。その後、Figure 2 のエアハンドリングユニット本体の搬入据付と空調ダクトの交換を行い、最後に計装工事が行われ同年9月に完了し空調設備の運転を再開した。

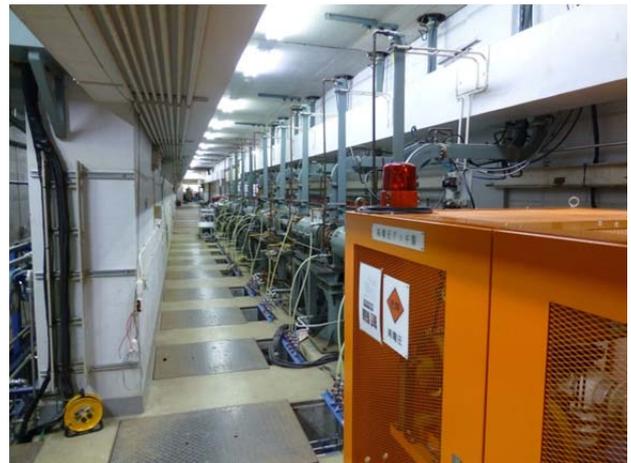
Figure 3: (a) Low-energy linac and (b) Reconstructed magnet P.S. rack.

現状真空機器、電磁石、RF 電源等の加速器本体 (Figure 3(a)) の復旧作業は完了し、現在制御システムの再構築を順次行っている (Figure 3(b))。古い機器が残っておりそれらを制御システムに組み込む工数が予想以上にかかったが、復旧作業自体は概ね完了し試験運転を行っている。

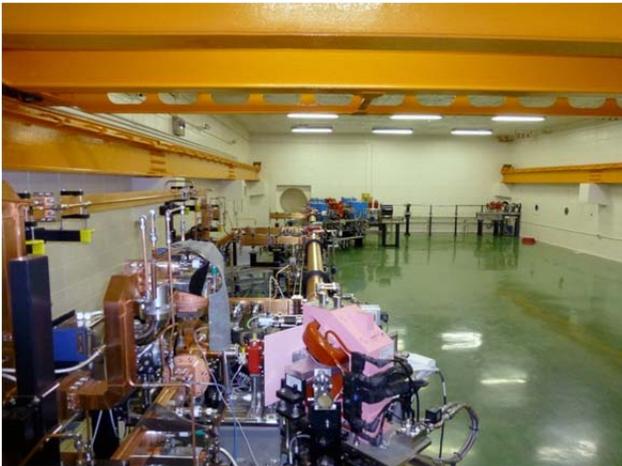
入射用 LINAC (Figure 4) は、熱陰極 RF 電子銃で生成した電子ビームを S バンド 3 m 加速管 2 本で 90 MeV 程度まで加速してシンクロトロンへと入射する。高周波システムは、50 MW クライストロン 1 本で RF 電子銃と加速管に供給する構成である^[2]。

Figure 4: Injector LINAC.

加速器本体室への設置作業は 2012 年の 10 月から開始された。設置作業は極めて円滑に進み 2012 年 12 月末にすべて機器の据付が完了した。現在制御及びビーム診断システムの構築を進めている。

2013 年 1 月から電子銃や加速管の RF コンディショニングを進め、1 月 28 日にビーム出しを開始し翌 29 日にビーム加速に成功した。その後制御システムの構築を進めながら、マシンの調整を進め、ツイストパラメータやエミッタンス、エネルギー広がり測定等などを実施していた。しかしカソードのエミッション電流が減少し、エネルギー広がりが大きくなってきたため、2013 年 5 月にカソードを交換した。カソード交換後のコンディショニングは 1 週間ほどで完了し、運転を再開した。その後、特にトラブルなくリングへのビーム入射を行っている。

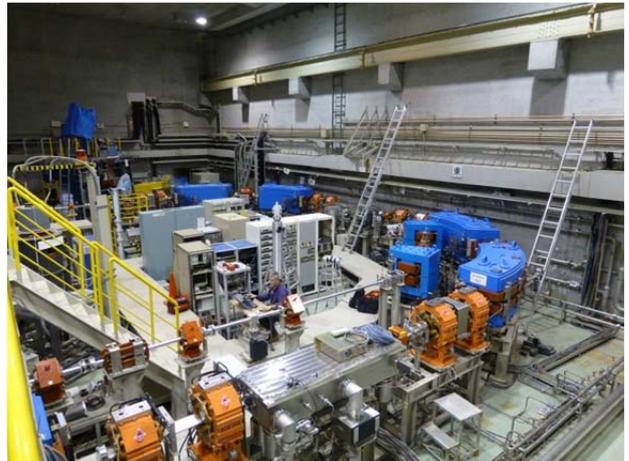
1.3 GeV BST リング (Figure 5) は 2012 年 11 月より 4 極-6 極機能複合型電磁石の据付調整を皮切りに、順次機器の設置及びリング電磁石のアラインメント作業、パワーケーブルの敷設などが行われ、2013 年 2 月にシンクロトロン電源の据付調整を終えすべての機器の設置作業が完了した。従来よりも蓄積電流が増えることから、放射光の焼き出しによる真空度悪化に対応するため、リング排気系に KEK より譲り受けた NEG ポンプを追加し排気能力を強化した。また真空計を追加したことで、従来よりも詳細に真空度をモニターできる構成とした。

Figure 5: 1.3GeV Booster Storage (BST) ring, Magnets of salmon-orange color are new quadrupole-sextupole electromagnet.

2013 年 5 月下旬からコミッショニングを開始した。6 月初旬に入射ビームの多数周回を確認し、その後リングのオプティクス調整などを経て 6 月 13 日に RF 捕獲に成功した。その後パラメータの調整を進め、7 月 5 日に 1 GeV のビーム周回に成功し、同月

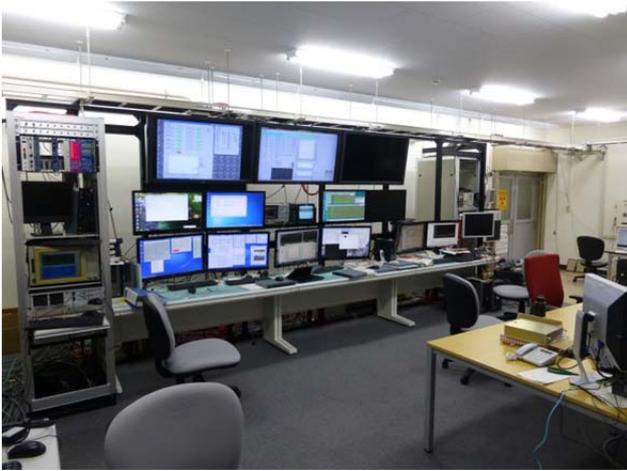
制御システムの開発と並行して、従来の制御室の構成では新しい加速器の制御に空間的及び機能的な面から対応できないことが明らかであったため、制御室を再整備することにした。基本的にすべての情報を制御室に集約し、監視・制御できるように構成した (Figure 6)。現在 11 月からの供用開始に向け制御システムの整備を進めている。

Figure 6: Control room after renovated. Control and monitoring can be carried out by computer.
