東北大学電子光理学研究センターの加速器の現状

PRESENT STATUS OF ACCELERATORS IN ELECTRON LIGHT SCIENCE CENTRE, TOHOKU UNIVERSITY

Abstract

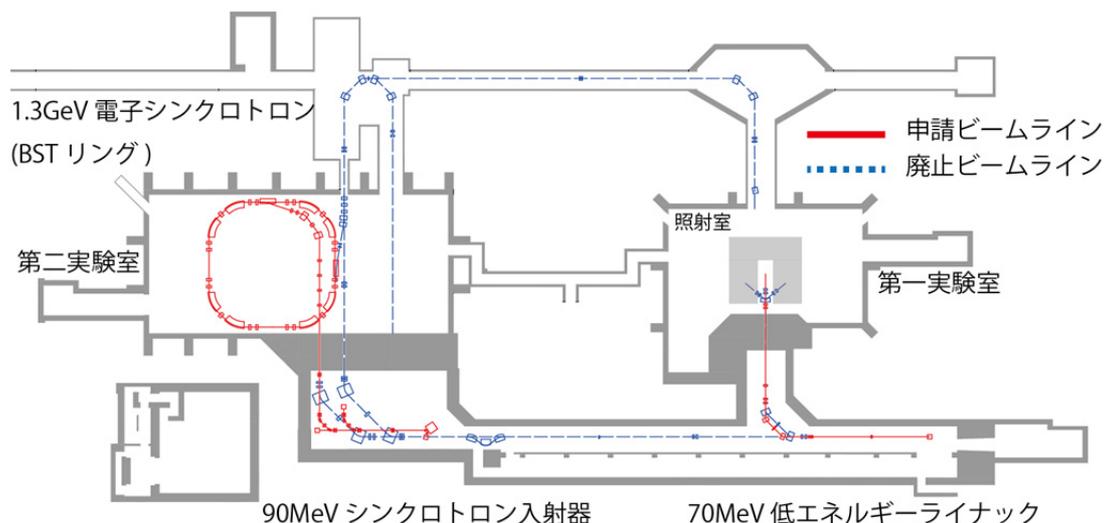
Figure 1: Approved accelerators in Electron Light Science Centre, Tohoku University.

平成 25 年 11 月 8 日に 70MeV 低エネルギーライナック、90MeV シンクロトロン入射器、1.3GeV 電子シンクロトロン、50MeV 光源加速器を電子光物理学研究センターの加速器として申請し、同年 12 月 12 日 13 日に放射線施設検査が実施された。19 日に検査合格が通知され、翌日 20 日に震災後初めて共同利用実験を再開した。

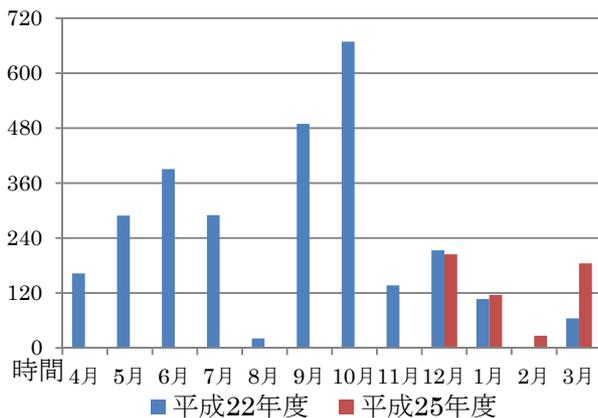
Figure 2: Comparison of monthly operation time before and after the Great East Japan Earthquake.

平成 25 年度は、三ヶ月で共同利用実験時間が 500 時間を上回り(Figure 2)、復旧以前と同等か、それを上回る月毎利用時間となった。加速器の運転時間は 1.3GeV シンクロトロン、90MeV 入射ライナック、70MeV 低エネルギーライナック、50MeV 光源加速器でそれぞれ、1195 時間、1300 時間、50 時間、88 時間となった。平成 26 年度は 7 月末までの集計で運転時間は 395 時間、419 時間、61 時間、21 時間である。

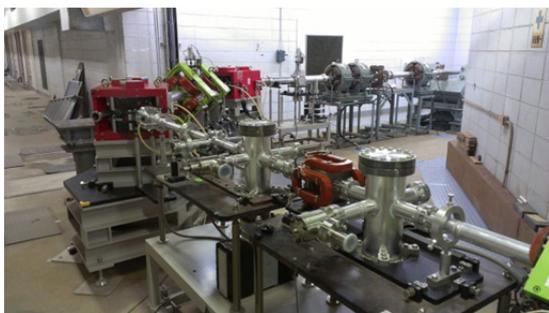
Figure 3: Replaced dispersion section omitting straight beam line to a synchrotron.

震災により 300MeV ライナックの高エネルギー加速部を廃し(Figure 3)、低エネルギーのビームを実験室へ輸送するのに適切な電磁石で分散部を更新した。実験室側では偏向電磁石で3つのビームラインへ振り分ける構成だったが偏向電磁石を撤去し、スト

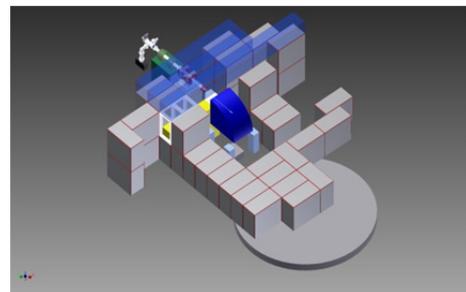
Figure 4: Inventor model of the irradiation room for RI production.

レートコースのみに変更した(Figure 4)。試料照射室は試料をビームラインに送る照射台を整備し、ターゲットホルダーとビームダンプはそれぞれ熱交換器での冷却を行うシステムとした。スペックは 50MeV、300pps、120 μ A となっている。上位計算機で一括制御するためソフトウェアを整備し、復旧以前と比べて立ち上げ時間を大幅に削減し、且つ以前の入射と照射の切り替えがあるシステムでは難しかったビームの再現性・安定性を確保することができた。今後の課題として、真空排気系の経年によるパフォーマンスの低下で、運転中の真空度低下・インターロックでの運転中断が少なからずあることから、長期メンテナンス時にイオンポンプセル交換を検討している。また、機器に運転起因の放射線ダメージが少なからずあることから、ローカル遮蔽体の設置を現在検討している。

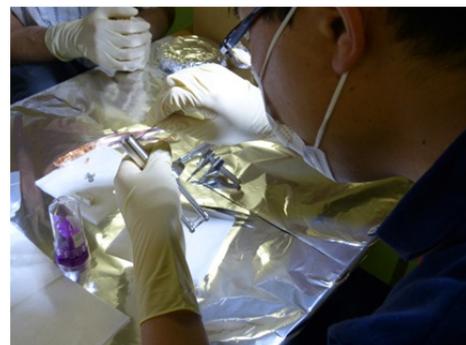
Figure 5: Replacing a cathode of injector linac.

平成 26 年度に入って熱陰極 RF 電子銃のカソード交換を三度行った(Figure 5)。理由として経年と思われるエミッション低下と、カソードとフィードスルー間の銅板が温度変化で地絡することによる出力不安定である。また、独立 2 空洞型 RF 電子銃の第一空洞側で入力高周波の波形の乱れがあったが、導波管長を伸ばすことで運転パラメータ付近での波形の不安定さを解消した。リング入射点までの輸送経路のビームプロファイル観測用カメラを更新し、モニタ系の強化を行った。リング入射の分散部でエネルギー選択のスリット挿入による放射線の影響でマグネスケールが故障することから、タンタルの遮蔽板を設置し対処した。

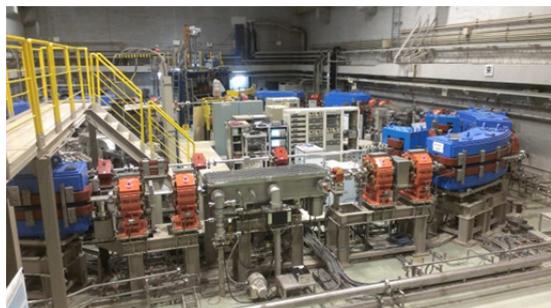
Figure 5: 1.3GeV Electron Synchrotron.

現在、電磁石電源のパターン運転を制御するソフトウェアとユーザーがビームを維持する際に利用する専用のソフトウェアの整備を行っていて、EPICS CA で言語を縛らずに開発している。トレンドログやイベントログを取るシステムを整備したことで、以前は難しかった入射器とリングのシームレスな制御と再現性の向上を目指している。また、ダイナミックアパーチャ改善のため電磁石の再アライメントを行っている。今年度にかけて低真空排気系の更新やリング各所への真空ゲージ導入などの真空モニタ系の強化を行った。今後の課題として、ビーム電流の増強とビームの安定化、真空の改善などに取り組む予定である。

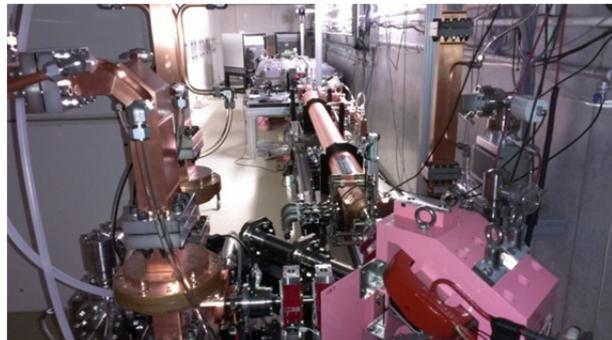
Figure 6: All accelerators components viewed from RF-Gun.

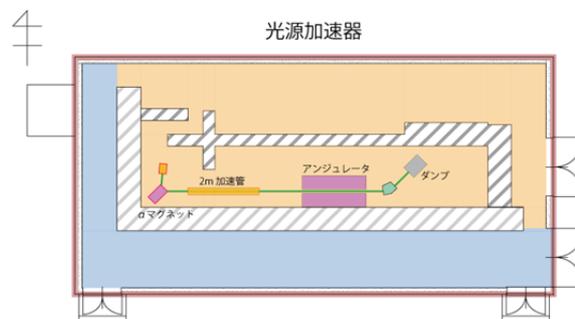
Figure 7: Layout of a test accelerator for generating intense THz Light.

平成 25 年度 12 月の施設検査に高輝度光源開発用試験加速器を申請し、当センターの 4 番目の加速器となった。事業所境界が近いことなど放射線防護に十分かつ実験スペースを損なわない遮蔽体の配置が要求され、特殊な形状で組み合わせ方に自由度の高いシールドブロックを制作し、実験スペースの確保と遮蔽を両立した。ビームダンプは損失点から放射線が漏れにくい構造として、天井に積み上げるシールドブロックを少なくし、遮蔽の規模が過剰にならないよう工夫した。熱陰極の独立 2 空洞型 RF 電子銃を用いて、50MeV、10pC のビームを 1pps で生成している。加速管中の速度圧縮方による極短バンチ生成を行い、アンジュレータでのコヒーレント放射光の生成を当面の目標としている。現在ビームスタ

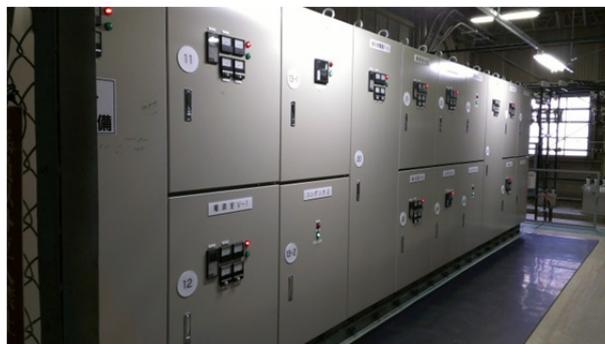
Figure 8: Renewed relays and circuit breakers.

電気室の受電設備・変圧器・低圧分電盤など建設当初から運用していたものを現在の安全基準を満たす仕様へと更新が行われた。クライストロンと冷却系の変圧器を更新するにあたって、設置場所をこれまでの管理区域から電気室へと移設し、入射器と低エネルギーライナックで電源回路を分けたことで、メンテナンス性を向上させた。また従来手動で行っていた力率改善用進相コンデンサの切り替えを、自

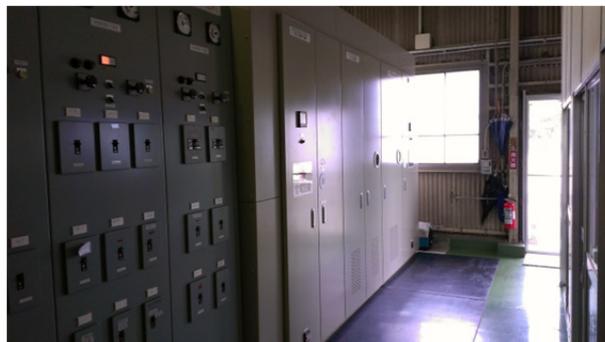
Figure 9: Relocated transformers for klystron modulators and cooling systems from the radiation controlled area.

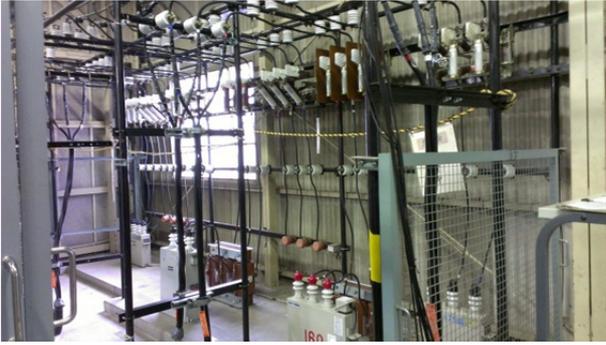
Figure 10: Newly built automatic power factor regulator.

動力率調整装置を導入し自動化した。
