RCNP サイクロトロン施設の現状

PRESENT STATUS OF THE RCNP CYCLOTRON FACILITY

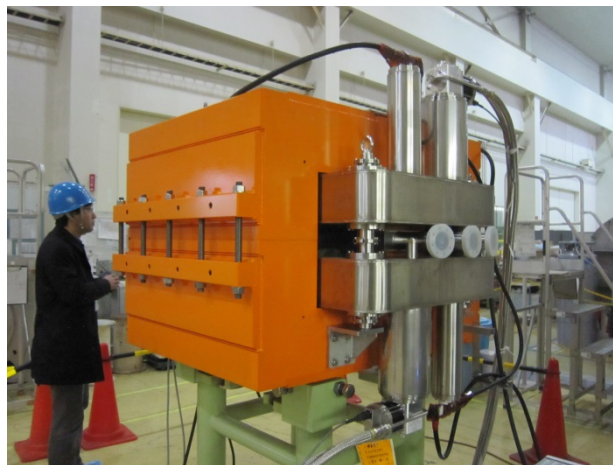
Figure 3: HTS switching magnet.

スタック前に測定された各ダブルパンケーキの発生電圧は 40 A で 0.003 $\mu\text{V}/\text{cm}$ 、N 値は 15 であった。コイル製作時の線材の劣化は無いと判断される。図 2 にコイル、図 3 に磁石の全景の写真を示す。鉄芯はパルス励磁を想定して 0.5 mm 厚ケイ素鋼板を積層している。クライオスタットは上下コイル用に 2 分割され、各々 GM 冷凍機で冷却される。コイル温

度は、冷凍機近辺と反対側の 2 カ所でセルノックス温度計で測定されている。初期冷却試験では、全測

定点で温度は6.8~7.1 K、遠近2カ所の温度差は0.2 Kであった。単独での励磁試験後に、ビームラインに設置する予定である。

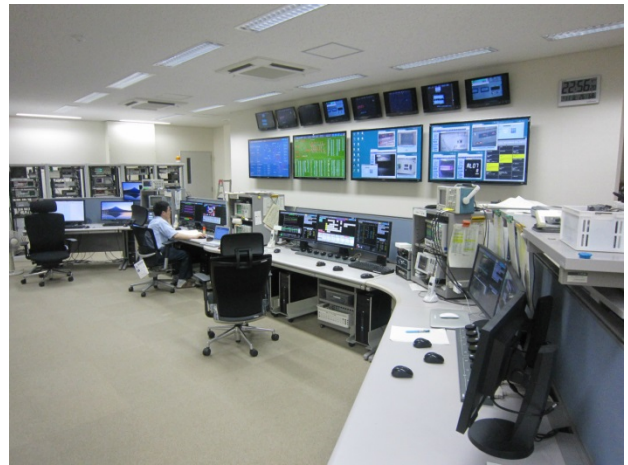
Figure 4: Refreshed control room.

サイクロトロン施設の加速器、測定器、設備の計算機制御上位系更新の主目的はOSのバージョンアップとそれに伴うソフト修正であったが、機器の整備もあわせて実施した。ソフト関係ではカスタムソフトのWindows7への対応、通信関係のI/OサーバーのWindows7対応。Intouchも7対応として9.0から10.1へバージョンアップされた。ハード関係では、上位系PCをすべてWindows7 32ビット機に更新した。今回の更新では、今後10年以上の稼働に備えて、稼働PCと同数の待機系PCを同時に手配した。またサーバーも二重化され冗長性が向上している。SCUモニターはワイド化された。制御モニター画面の大型化、付随してロータリーエンコーダーを6から8に増強した。更新されたコントロール室全景を図4に示す。コンソール卓前には大型モニター4台と室内モニター取付用にディスプレイウォールを設置している。加速器、ビームラインの運転表示用GCUを新たに設けた(図5)。この画面は一定時間(15秒)ごとに更新されRCNP内でWEB公開される。

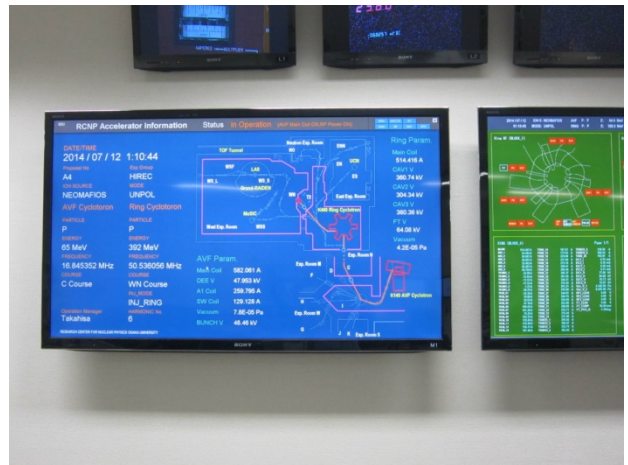
Figure 5: GCU to display the operation status.
