J-PARC MRにおける金属磁性体 FT3L コアを使用した高周波加速空洞の開発状況

STATUS REPORT OF DEVELOPMENT OF RF CAVITIES WITH FT3L MA CORES IN J-PARC MR

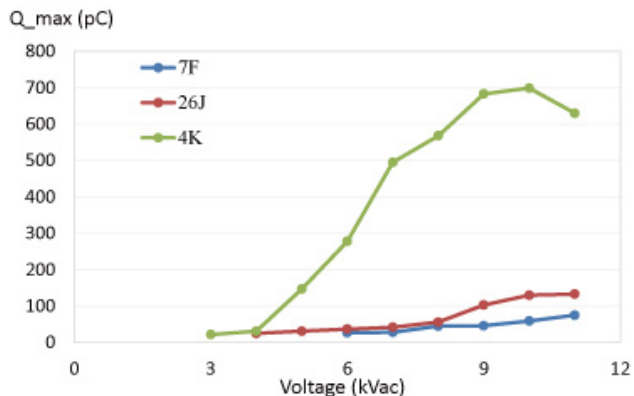
Figure 4: Results of partial discharge test.

その他にも終段増幅器出力部の直流成分除去用ソリッジコンデンサーの放電、損傷も上記稼働時間中 4 回起こっている。図 4 は調査のためにおこなった部分放電試験の結果を示している。ここには生産ロットごとの典型的な結果をプロットした。横軸は電圧、縦軸は発生頻度を 50 pps に設定した時の最大放電電荷量を示している。この試験によりコンデンサーの作成時期によって放電電荷量に差があることが分かった。放電電荷量が多いものほど絶縁性能が低いのであるが、今のところ部分放電試験ではコン

デンスーごとの絶縁性能の比較ができるだけであり絶対値の評価には至っていない。そのため現在は絶縁破壊の起こしにくいロットから使用することで対処している。今後統計を増やしていき使用できるものできないものを絶対値評価できるようにしていくことを検討している。既にトンネル内で使用している物については、部分放電試験では多かれ少なかれ被試験物の劣化を引き起こすこと、測定に多くの時間を必要とすることから直流耐電圧試験を行うことを計画している。

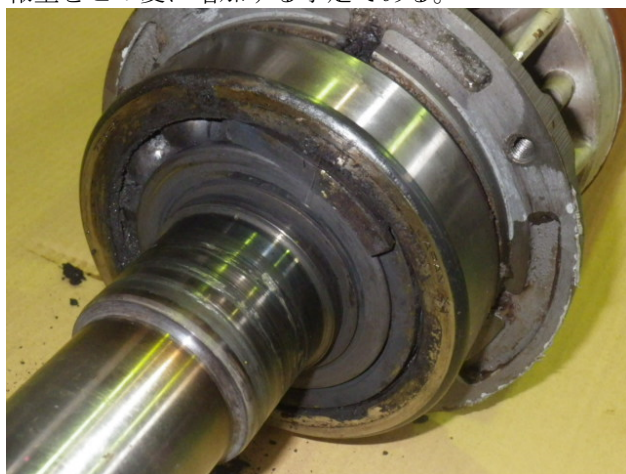
加速空洞用の冷却水系はトンネル側の1次系に循環ポンプ3台、2次系にチラー循環ポンプ2台、冷水循環ポンプ2台を交互に切り替えながら運転している。2016年の春1次側の冷却水循環ポンプ1台がモーター過負荷により停止し、空洞冷却水流量低下インターロックが働いた。幸いビーム停止期間中だったこと、予備機を所有しており交換が短期間で終了できたことで、ポンプ故障によるビーム停止は免れることができた。故障したポンプは稼働時間が30000時間と最も長く2015年夏に一度オーバーホールを行っている。直接の故障原因は回転軸のグリース不足によるベアリングの発熱、損傷であったが、グリース不足に至った原因については記録している運転状況の情報が多かったため今のところ不明である。図5に破損したモーターベアリング部を示す。原因を突き止めるためと、故障に至る前に察知し防止できるようにするために、監視する運転状況の情報量をこの夏に増加する予定である。

Figure 5: Picture of the damaged pump.

機械棟内では冷却系の整備を行っている。加速空洞は1ギャップに対し100 l/minの冷却水流量が必要なため43ギャップになると現在の冷却水循環能力の3600 l/minでは足りなくなる。冷却水循環量を3600 l/minから5000 l/minにするため、循環ポンプ(30kW;1700 l/min)を従来の2台体制から3台体制に増設し運転できるように準備を進めている。循環ポンプ自体は既に3台設置済みであり、流量計や負荷側の配管については3台運転に対応できるように改造を行っている。先ほど述べたように中央監視システムで記録できる運転パラメーターの種類の増設も行っている。現在は系全体の流量、圧力監視のみだが、各ポンプの運転周波数、電流、個々の状態異常に関しても信号を中央に送り監視、記録できるように工事を進めている。また冷水、チラー、循環ポンプは運転時間が25000時間に達しているものもある。特に循環ポンプでは吐出圧に6%程の低下がみられるものもあるため運転時間の長いものはメーカーに送りオーバーホールを行う予定である。

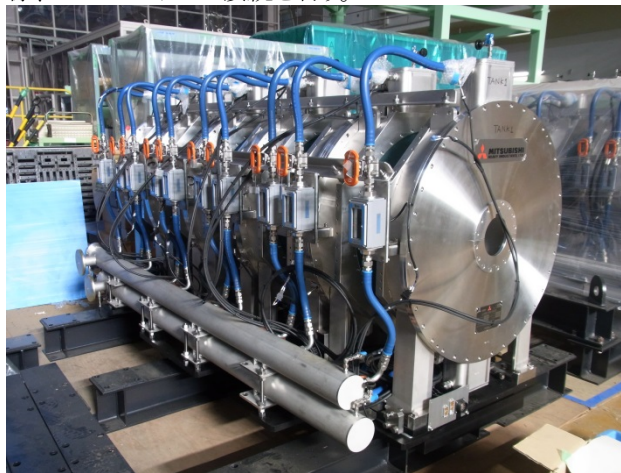
ル内では現在設置されている FT3M 空洞の撤去、FT3L 空洞用の配管、配線作業、端末処理が行われており、9月の下旬には真空コンデンサーの試験も兼ねた連続通電を開始する予定である。図6はインストール可能な状態まで組み立てられた FT3L 空洞である。地上でこの状態まで組み上げておき、トンネル内に設置後、配管、配線、ビームパイプの接続を行う。

Figure 6: FT3L Cavity.
