# ARES空洞用高周波窓可換式入力結合器の大電力試験

## HIGH-POWER TEST OF RF INPUT COUPLER WITH A REPLACEABLE WINDOW FOR THE ARES CAVITY

吉野一男 (KEK)

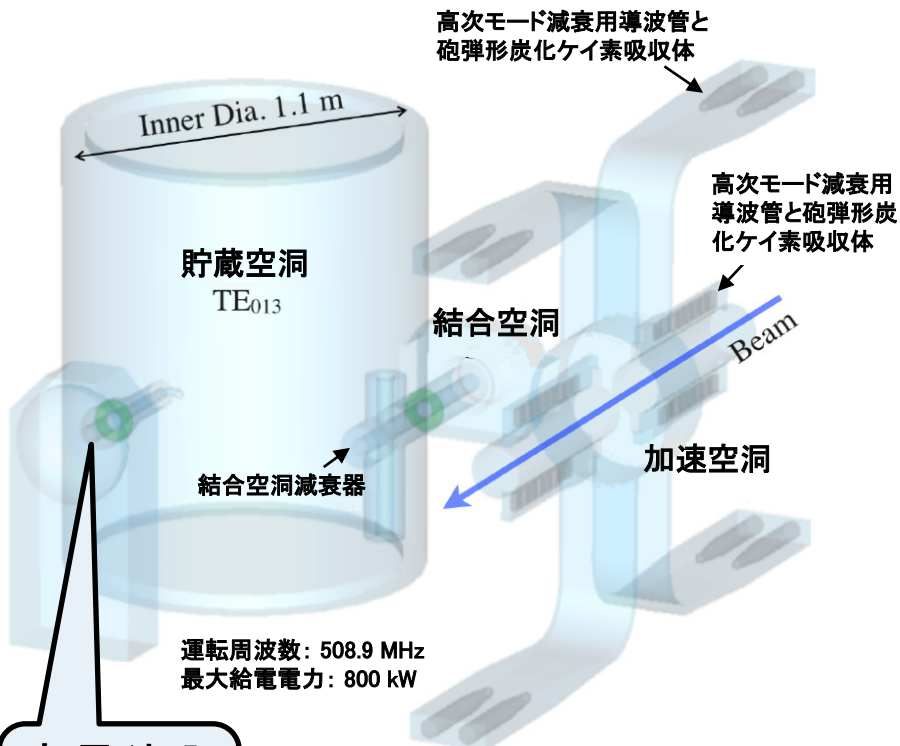
高周波入力結合器  
(カプラ)

主リングARES空洞の構成  
陽電子リング(LER) : 22台  
電子リング(HER) : 8台

(加速空洞と貯蔵空洞の間に結合空洞を介して、共鳴的に電磁気結合された常伝導の3連空洞系)

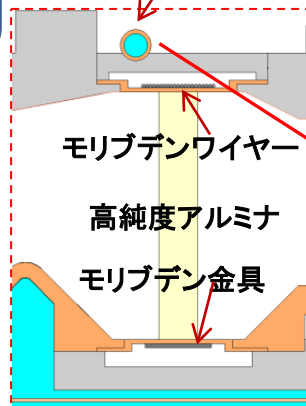
外導体間接冷却  
却用水路追加

(低誘電損失な高純度アルミナ材に変更)

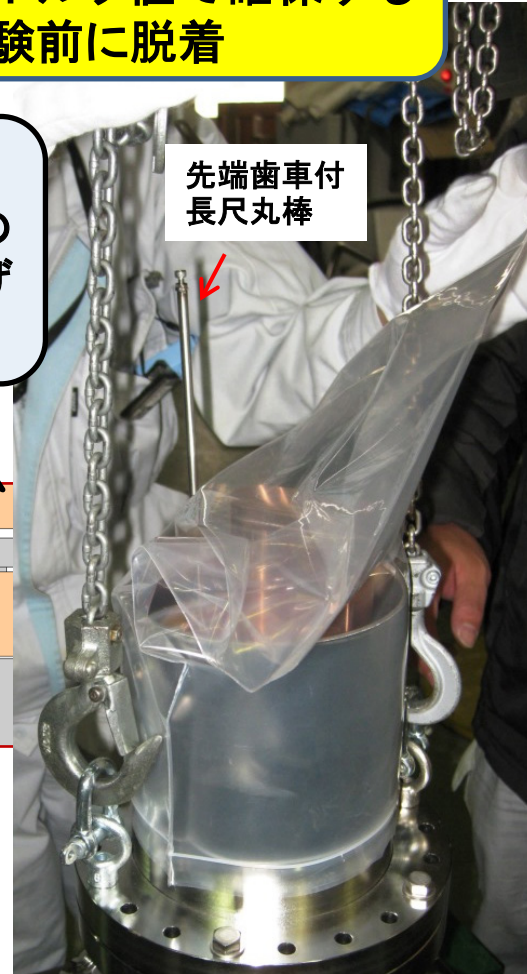
- ・連結ネジの隙間長がネジ側の長さより短いため、徐々に吊上げながらネジを緩めて取り外し

ループ結合部の取外し作業

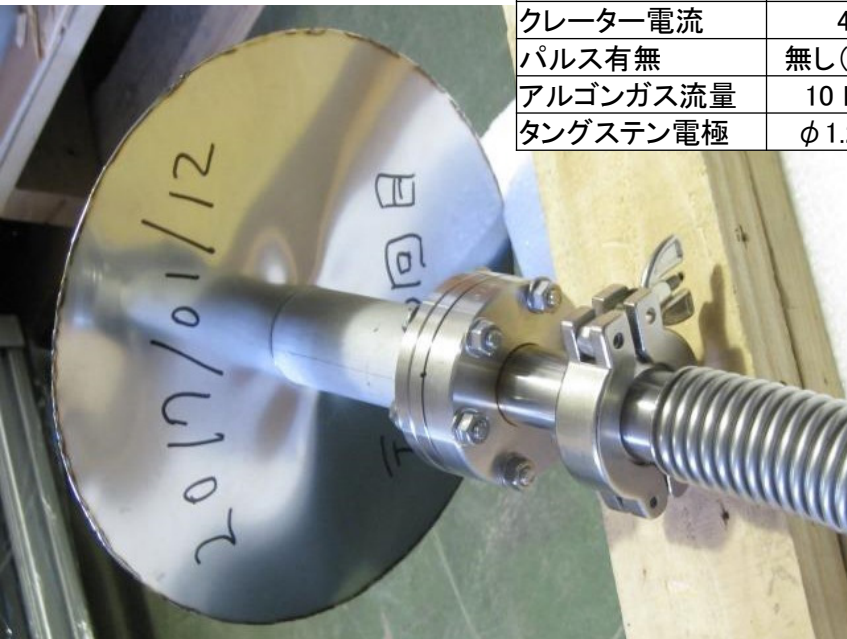
供試体の溶接条件	
溶接機型番	Panasonic TRS150
初期電流	4A
溶接電流	9A
クレーター電流	4A
パルス有無	無し(直流)
アルゴンガス流量	10 L/分
タングステン電極	φ 1.2 mm

真空試験中の溶接模擬試験用供試体

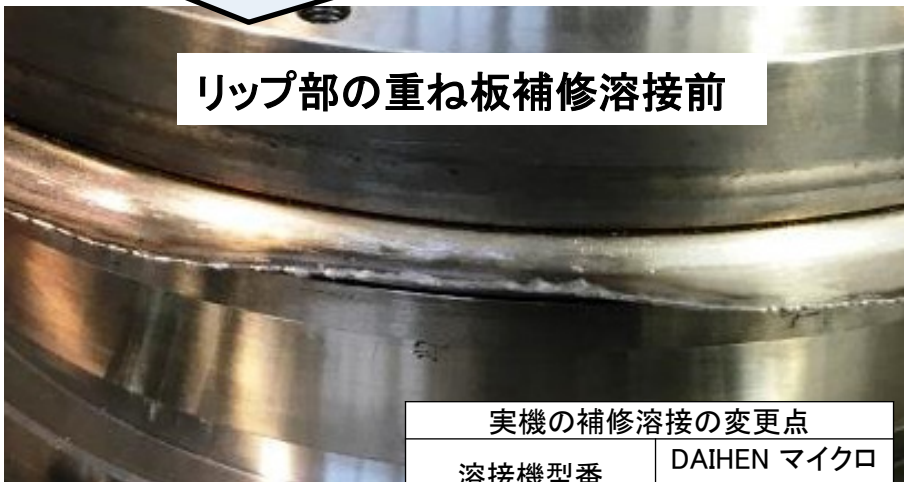
(4-7)リップ外周の重ね板補修溶接  
補修を繰り返して切りしろが残っていない箇所  
への、当て板(t0.5 mm, SUS304)を上下に挟んだ  
重ね板補修溶接

リップ部の重ね板補修溶接前

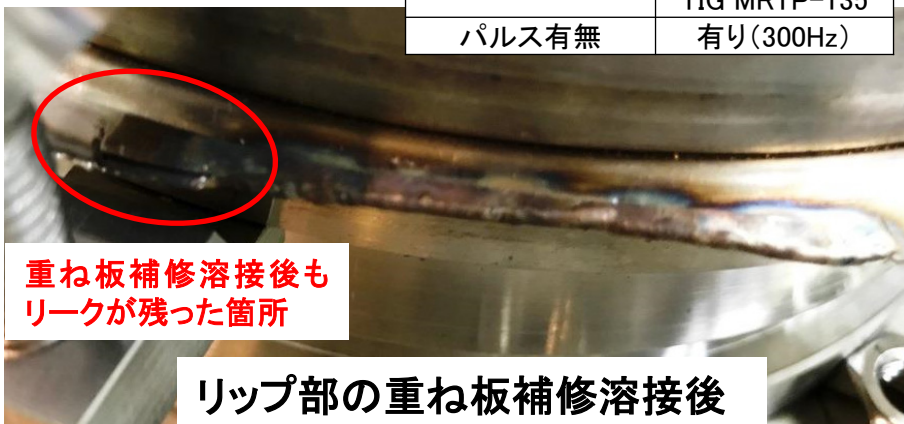
重ね板補修溶接後も  
リークが残った箇所

リップ部の重ね板補修溶接後

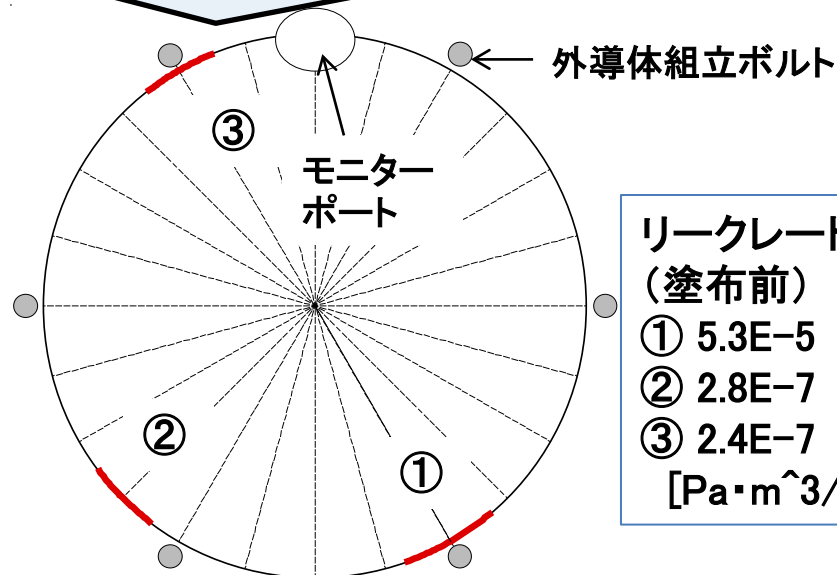
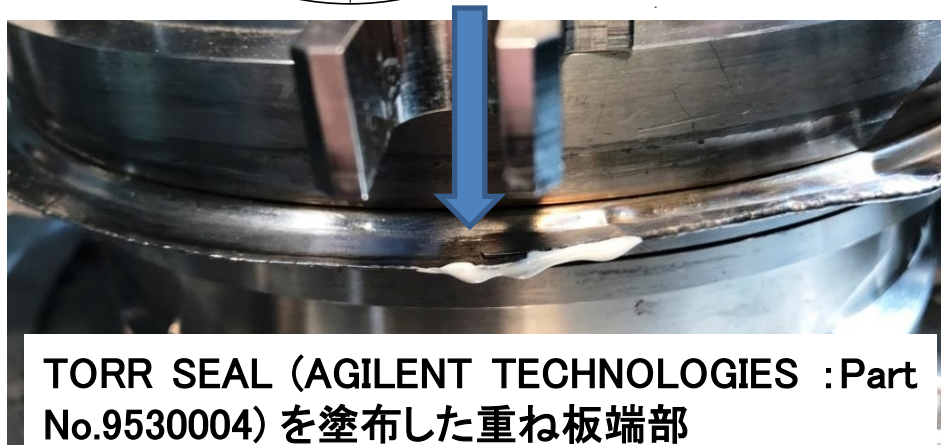
(4-8)補修溶接後に残ったリーク箇所へのTORR SEALによる真空漏れ封止  
3箇所(赤色)に塗布し、リーク試験は1回目で合格

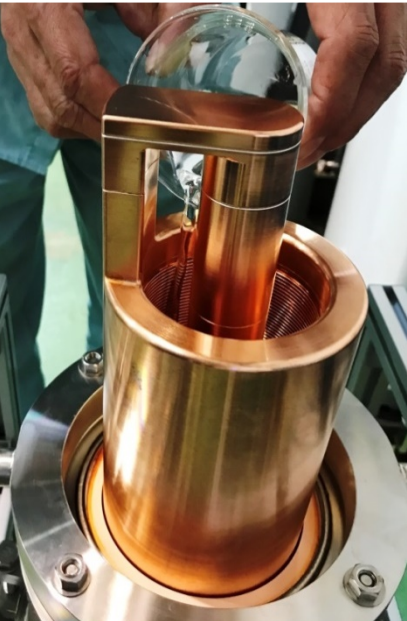
- ・オゾン水洗浄処理:  
濃度8 mg/L、100 cc、約10分保持
- ・ベーキング処理:  
最大でも100 °C以下にして6日間継続

オゾン水の投入

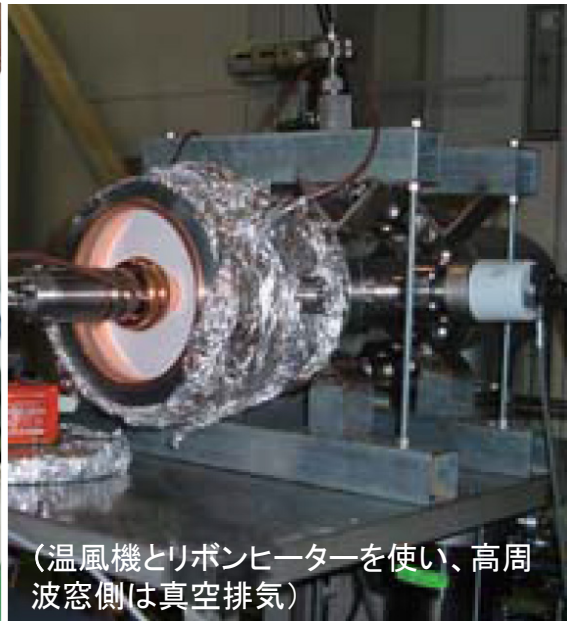
(温風機とリボンヒーターを使い、高周波窓側は真空排気)

ベーキング処理

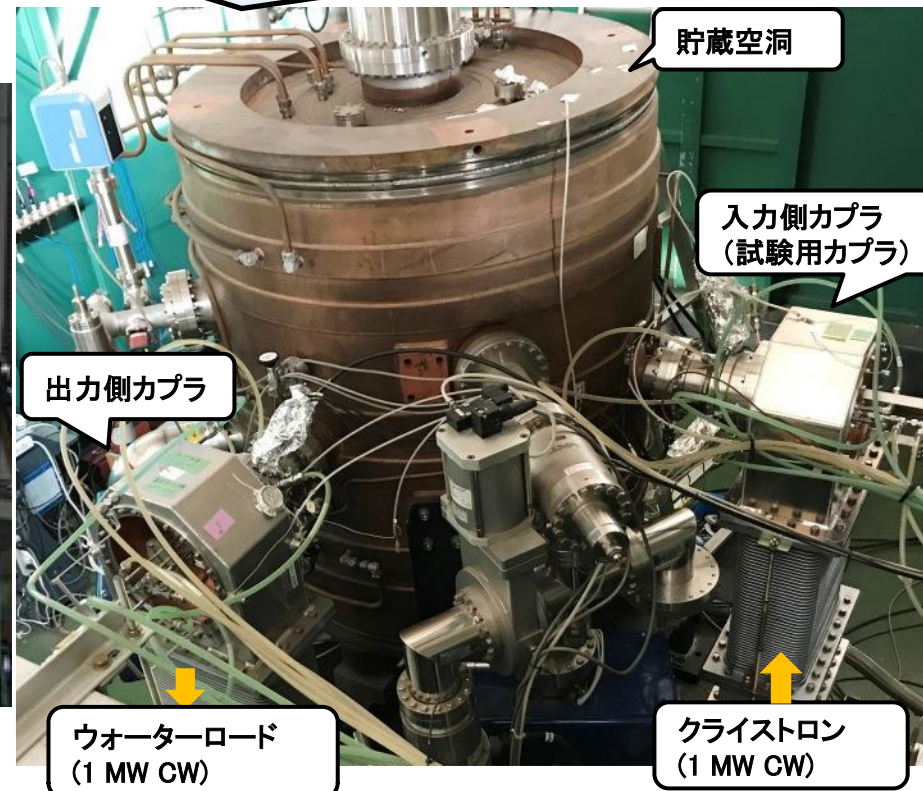
- ・入力側カプラはWRX15を取付
- ・出力側カプラは従来機  
(SuperKEKB用試作機)を取付
- ・カプラへの流量は、全系統とも5 L/min

テストスタンドへのセットアップ

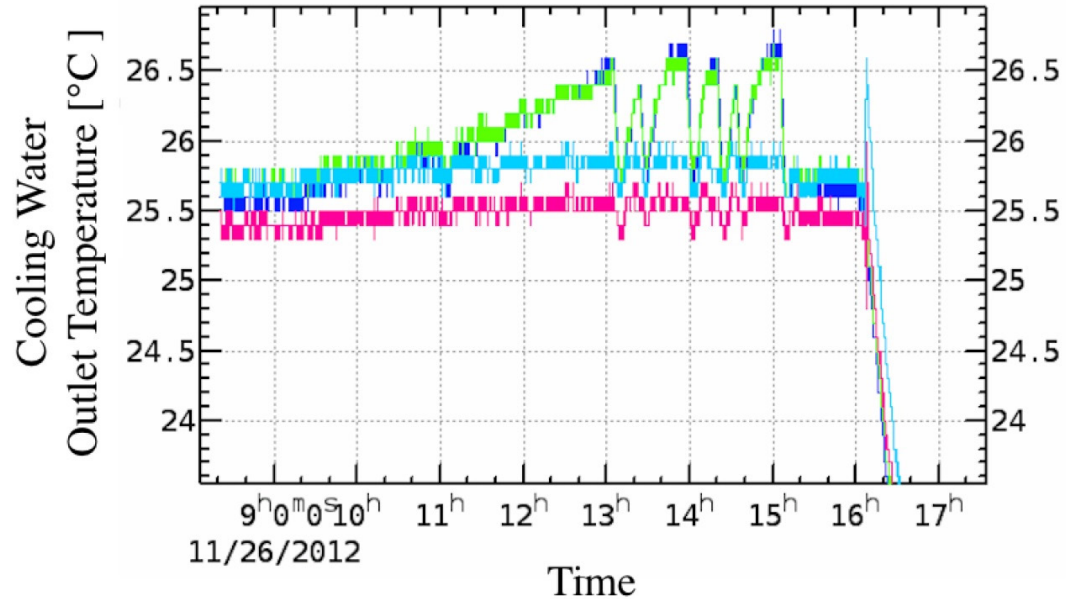
- Inner conductor of the input RF window
- Outer conductor of the input RF window
- Inner conductor of the output RF window
- Outer conductor of the output RF window

異常発熱の原因は抵抗性と推定

入力カプラ70 kW の窓部総発熱量は、480 W、  
 出力カプラ58 kW(入力電力の5/6)では、70 W。  
 出力カプラ通過電力を70 kW に揃えると、当該窓部での総発熱量は84 W。  
 それぞれの差、約400 Wが当該窓で観測された抵抗性の異常発熱現象由来とした。  
 通過電力70 kW 時の上記発熱量400 W を窒化チタン膜での抵抗性発熱と仮定すると、  
 膜抵抗は38 k $\Omega$  (膜抵抗はアルミナ円板全面で一定と仮定)。  
 この値は高周波窓用の窒化チタン膜の抵抗値としては異常に低い。

- 窓破損時の冷却水温度:  
 入力カプラ窓の内・外周2系統の冷却水の温度上昇が、出力カプラ側に比べて高い。
- コンディショニング中に窓での連続的な放電、発光が無い状態で、70kWでアルミナが突然破損。
