## QST 高崎イオン照射研究施設(TIARA)の現状報告

### PRESENT STATUS OF TIARA AT QST

#### Abstract

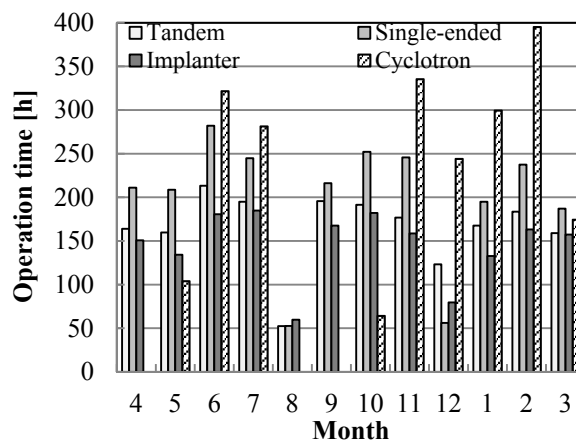
Figure 1: Operation time of each accelerator at TIARA in 2017 FY.

TIARA における2017年度の運転状況を Table 1 に、各加速器における月ごとの運転時間を Figure 1 にそれぞれ示す。調整運転、新ビーム開発を含めた加速器の総利用時間はサイクロトロンが2219時間、3台の静電加速器ではタンデム加速器が1981時間、シングルエンド加速器が2388時間、イオン注入装置が1751時間であった。

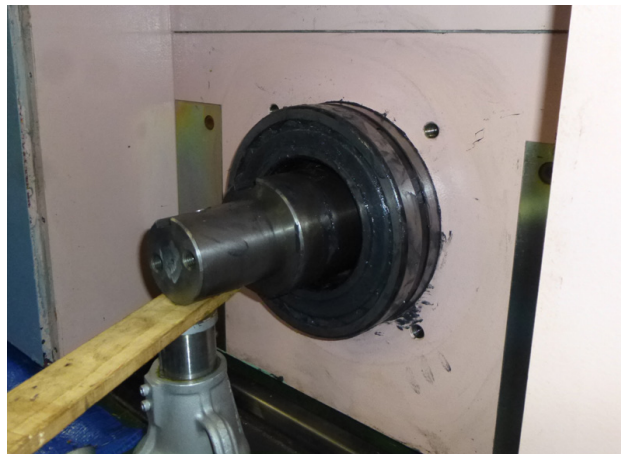
Figure 3: Replacement of a bearing used in a shielding door.

TIARA では安全な利用運転のため、照射室の扉閉閉状態をインターロックに含めている。しかし、2016 年 11 月にサイクロトロンの第 5 重イオン室の遮蔽扉が完全に動作不可となり、修理が完了するまで同照射室における照射実験利用ができなくなった。そのため、2017 年 1 月

と 3 月に遮蔽扉の修理を行った。その結果、遮蔽扉の動作不良の原因は、車輪軸等のベアリング故障であることがわかった。TIARA には同型の扉が第 1 重イオン室、第 3 重イオン室、シングルエンド本体室、第 1 ターゲット室に使用されているが、いずれの遮蔽扉も車軸のメンテナンスはしていない。そのため同様の不具合発生を防止するため、上記 4 台の遮蔽扉に関してベアリング交換による車軸の整備を実施した。Figure 3 に遮蔽扉のベアリング交換作業の様子を示す。本メンテナンス実施後、該当扉は順調に駆動している。

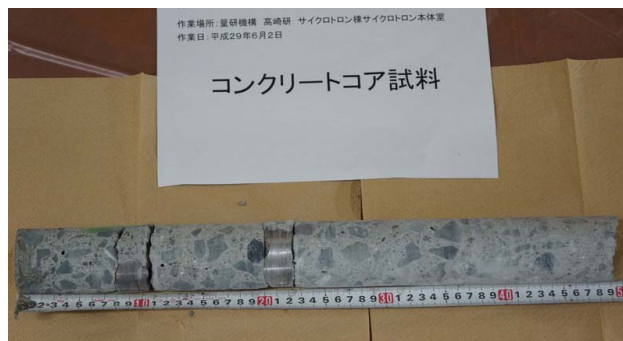
Figure 5: Concrete core of the shielding wall in the cyclotron main room.

本体室内側の壁については、Figure 5 に示すようにコンクリートのコア抜きを事前に行い、放射化の調査を行った。その結果、表面から深さ約 20cm の部分については極微量の  $^{152}\text{Eu}$  等が検出された(トリチウムについても含

有調査を行ったが未検出であった)ため、この部分に関してはコア抜き作業により取り除き、残りのコンクリート壁に関してはダイヤモンド・ワイヤーソーによる切削・開口工事を予定している。

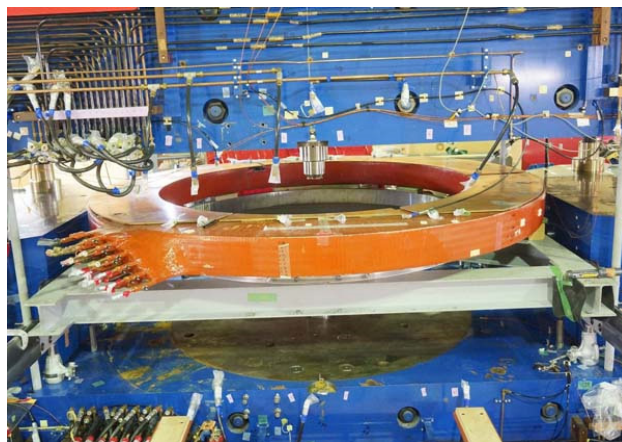
Figure 6: Removing the main coil of the cyclotron.

正常に復旧させるため、取り外すサイクロトロン本体構成機器全ての据付位置を確認した後、デフレクター、共振器、メインプローブ等、加速箱に設置されている構成機器を取り外し、移動した。その後、加速箱、電磁石の中心にあるポール(約 9t)、メインコイル(約 5t)を取り外すため、既存の天井クレーン(定格 2.8t)に加え、天井に新たにギアードトルジョイント結合式チェーンブロック(定格 10t)を設置した。また、サイクロトロン内部から、加速箱、ポール、メインコイルをチェーンブロックの吊上げ位置まで引き抜くための、昇降装置及び引き出し治具を取り付け、安全且つ円滑に各機器の取り出しを実施している。Figure 6 に加速箱、ポールを取り外した後に、引き出し治具によりメインコイルを引き出している様子を示す。
