KEK-PS における温湿度環境の現状報告

REPORT OF TEMPERATURE AND HUMIDITY AT KEK-PS PART OF IPNS

田中伸晃^{#, A)}
Nobuaki Tanaka^{#, A)}
A) KEK IPNS

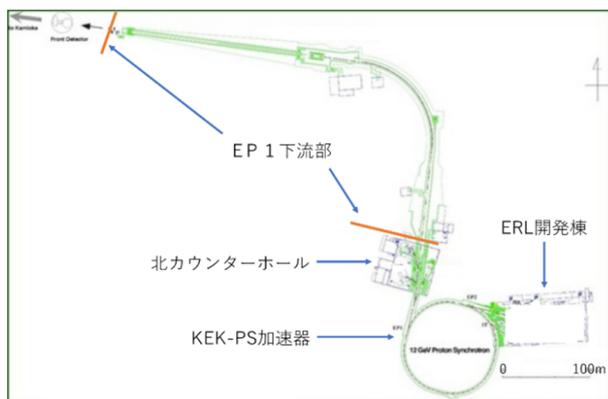
Figure 1: Layout of KEK-PS (part of IPNS).

KEK-PS 施設のうち、KEK 素粒子原子核研究所が管轄する範囲は概要、以下の施設である (Figure 1 参照)。

- 北カウンターホールおよび EP1 ライン
- EP1 下流部
- ERL 開発棟および EP2 ライン

Figure 1、Figure 2 参考文献[1]より引用。

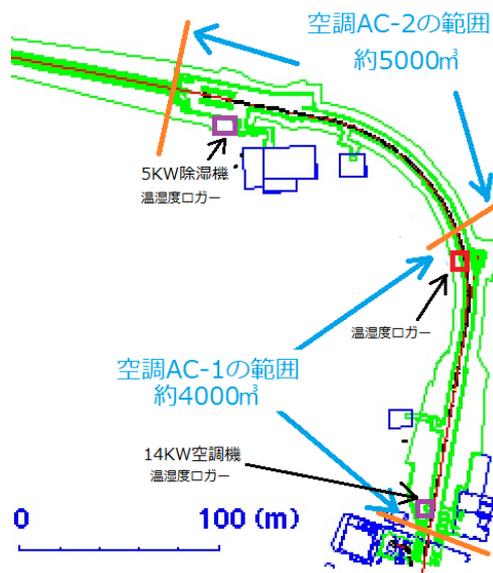
Figure 2: Layout of downstream of EP1 line.

温湿度観測用にデータロガーを上流部、中間部、下流部の 3 か所に配置し、データ収集を開始した

EP1 下流部の全体を Figure 2 に示す。

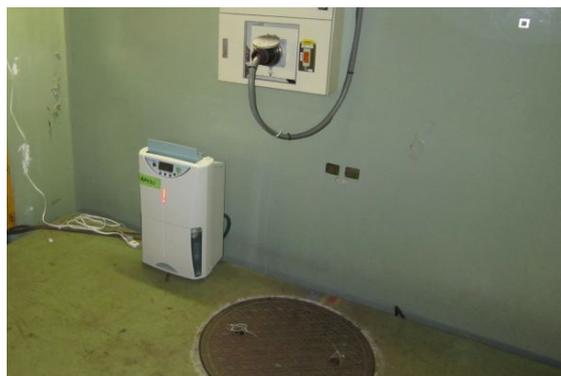
Figure 3: Dehumidifier (16L/day).

2017年7月、上流に除湿能力16L/dayの小型除湿機を設置した(Figure 3 参照)。

以上から、現状の上流配置の除湿機(16L/day)、下流配置の除湿機(80L/day)を夏季に運転することで、施設維持に十分な温湿度環境を保てると考える。

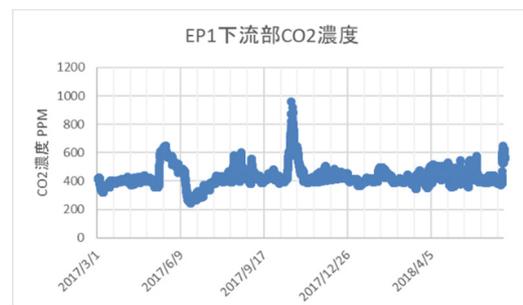
Figure 4: CO2 concentration in the facility.

施設内は通常時、外気流入量を調整しているため、空気の汚れの指標であるCO2濃度についても観測している。2017年3月から2018年6月までの、EP1下流部中間部CO2濃度測定をFigure 4に示す。

2017年10月に一時、1000ppm 近くになったが、それ以外は600ppm以下であり、人の入域には充分であるといえる。

空気の質を数値的に示すCO2濃度を、中間部の温湿度ロガーにより常時表記し、データ収集を行っている。

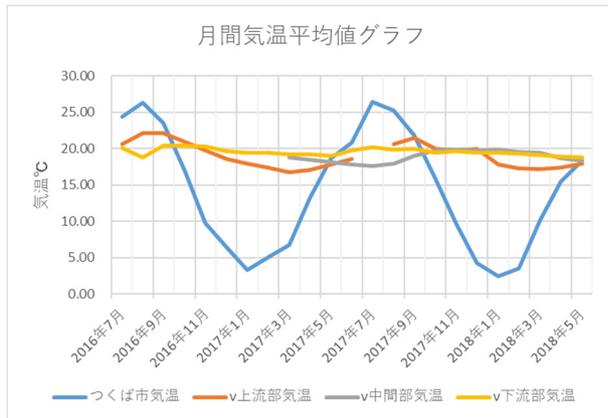
Figure 5: Monthly mean temperature Tsukuba city and in the facility from July 2016 to June 2018.

- ① 温調機器が無いが、施設内の最大気温差は3℃以内である。グラフ Figure 5 を参照。
- ② 1月～3月においては、気温、湿度とも上昇した
- ③ 7月～9月においては、気温、湿度とも低下した
- ④ 3か月ごとの平均値データを見ると、上流部から下流部まで、温度、湿度差とも少ない傾向である。場所ごとの違いが少ない温湿度分布である。
- ⑤ 2016年7月～2018年6月まで、3か月ごとのデータを比べるとほとんど、差がない
