## J-PARC MR チタン静電セプタム

### TITANIUM ELECTROSTATIC SEPTA IN J-PARC MR

#### Abstract

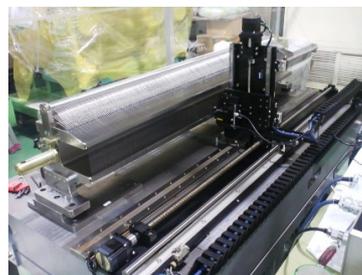
Figure 1: Measurement of ribbon alignment.

セプタムのアライメントの測定はビームロスと直結しているため重要な項目である。特にリボンの場合それ自体にひねりが生じていると厚みが増えビームが当たる確立が増える。ほとんどの場合アニーリングでひねりは取れているが40  $\mu$ m程度ひねりが見えている場合がある。それを除去して、張替えを行っている。アライメント測定の設定アップをFig. 1に示す。C型ヨークに3 mmピッチの間

隔で W-Re リボンが 496 本張っている。ヨークの材質は純チタン2種で機械加工を行った後サンチタン処理をしている。当たり面の精度は  $10\ \mu\text{m}$  である。測定されたアライメントエラーを Fig. 2 に示す。測定ステージのエラーは  $1\ \mu\text{m}/1\ \text{m}$  のストレートエッジ基準器で校正した。実効厚は1号機が  $28+30=58\ \mu\text{m}$ 、2号機が  $43+30=73\ \mu\text{m}$  となる。チタン ESS1号機は 2017 年に MR ヘインストールされ、現在まで取り出し効率 99.5%を保持している。残留線量については  $10\ \text{mSv/h}$ (On contact)以下である。[3]

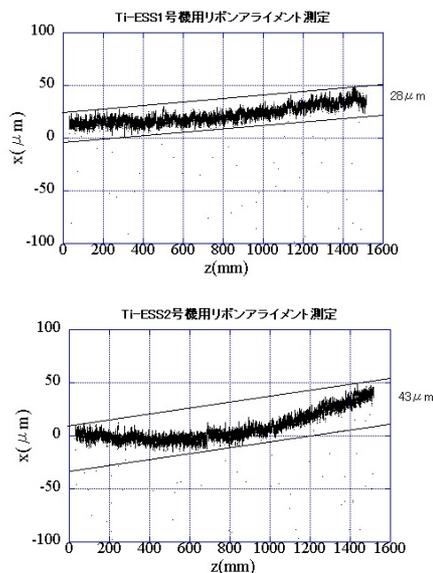
Figure 2: Alignment error.

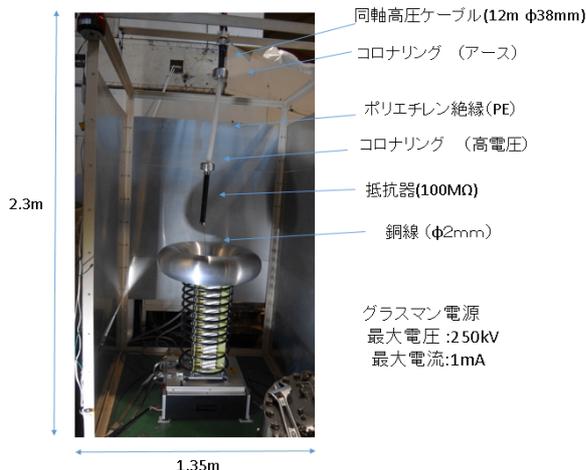
Figure 3: Air insulation in power supply.

に使用された電源のセットアップを Fig. 3 に示す。グラスマン電源の上部と高圧ケーブルの間には  $100\ \text{M}\Omega$  の抵抗器を取り付け放電の際のエネルギーを吸収する。当初、このセットアップではコロナリングと電源上部が細長い銅線で接続されていた。この場合、電気力線が内側に入り込み細い電線の表面で電場集中が起こることが起こるため、その周りの空気がイオン化され電流がフェンス壁へとながれることになる。太い形状のまま電源に近づけてから接続すると良いことがわかった。太い抵抗器をつけることで、電場集中の防止と放電対策を兼ねることが出来た。この改良で長い間実機の静電セパタムの電流が  $\sim 80\ \text{kV}$  で漏れ始めていた現象[4]が解決に至った。電場計算の結果を Fig. 4 に示す。金属が空気に触れているところは絶縁耐力  $3\ \text{MV/m}$  以下となっている。

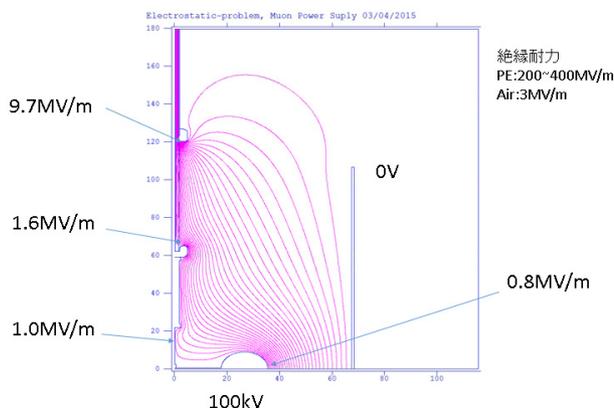
Figure 4: Field distribution.

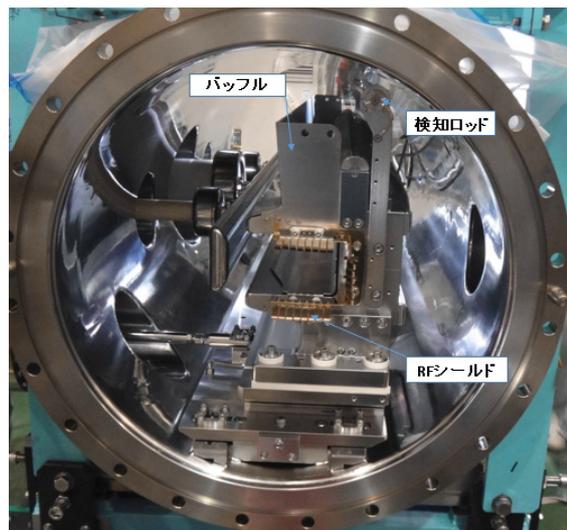
2017 年チタン ESS1号機をインストールした後、チタン ESS2号機の基本構成(電極+ヨーク)での高圧試験は  $110\ \text{kV}/25\ \text{mm}$  達成し良好な結果であった。しかし、チタン1号機と同様な対策を施した後は途中電流が流れ出しその原因調査が始まった。チタン 1号機の構成を Fig. 5

Figure 5: Titanium ESS2.

に示す。RF シールド、バップルを1つずつはずしてその都度、高電圧を印加して電流が流れるかを調べた結果、最初の基本構成でも流れた。微小電流計で電極からヨークに向かって流れる電流を測った所電源を流れる電流の 8 割が流れていることがわかった。この電極(2号機電極)は 140 kV/25 mm 達成した実績のある電極であるが、一度高電圧に達しても、窒素を充填して大気にさらすとその次の高圧試験で途中から電流が流れる不安定な現象が何度か起こっている。見た目も結晶粒界が大きく目立つ。鍛造方法を変えて結晶粒界が目立たない電極のモデルを製作した。

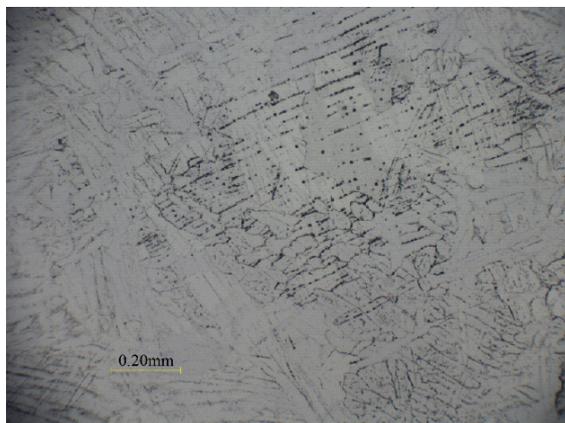
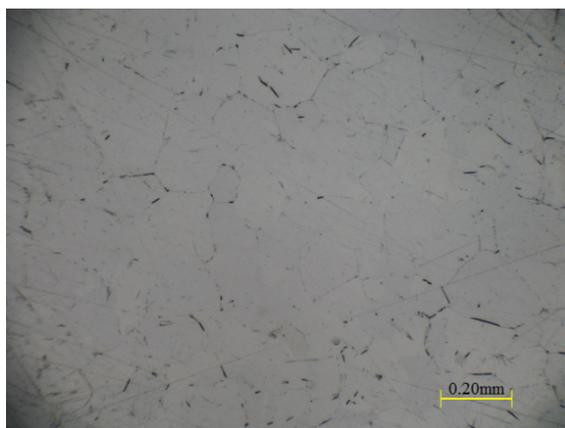
デジタル顕微鏡 (MS200) で電極の表面の観察を行った。2号機用電極と A 電極(モデル)の表面の写真を Fig. 6 に示す。

2号機電極(実機)

A 電極(モデル)

Figure 6: The surface of titanium electrode.

2号機電極を見ると結晶粒界が細長いものから丸い物と多様である。薄黒く 4  $\mu\text{m}$ ~6  $\mu\text{m}$  程度のピットが見えてくる。これはバフ研磨処理をした時にバフ粉が落ちた跡だと考えられる。一方、A 電極に関しては結晶粒界の粒径は 0.1 mm~0.2 mm 程度、比較的丸まって一様に見え、ピットも少ない。表面の状態によっては化学研磨の過程で 7 nm 程度の酸化皮膜が表面に形成される際、均等につかない可能性がある。

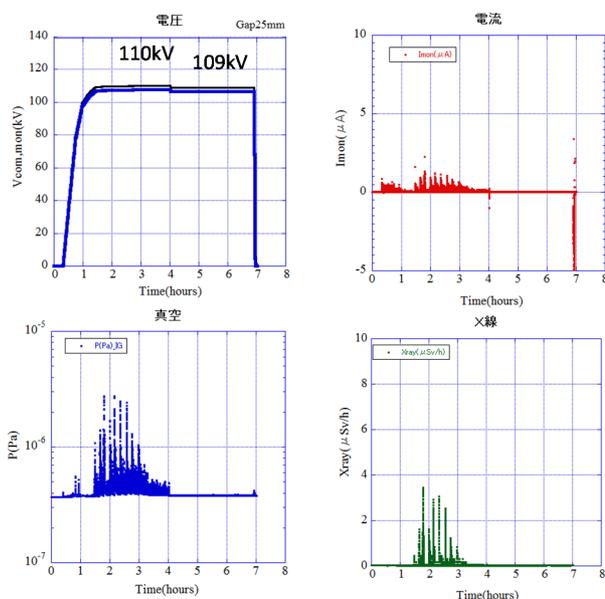
実機サイズの電極を製作し、2号機電極と入れ替えてバップル、RFシールドを組み込んだ後高電圧試験を行った。Figure 7 にその結果を示す。前日の高圧試験で 109.57 kV まで上げているので一等最初の立ち上げスピードは通常 (10 V/0.2 s) の2倍のスピードで上げている。エージング開始電圧は 109.453 kV なのでわずか 0.1 kV 程度しか下がっていない。110 kV 達成した後 1 kV 下げ 3時間程度安定度を見た。電流、真空、X 線ともに安定である。

Figure 7: High voltage test in Titanium ESS2.
