KEK STF クライオモジュールのビームパイプ再接続作業における クリーンアセンブリ環境の構築

CONSTRUCTION OF CLEAN ASSEMBLY ENVIRONMENT FOR BEAMPIPE RE- ASSEMBLY WORK AT STF-2 CRYOMODULES

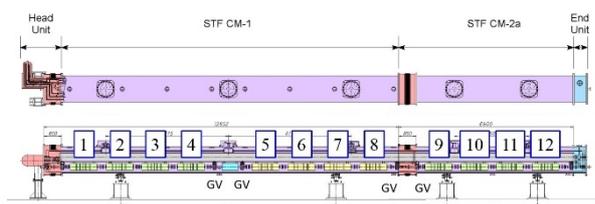
Figure 1: Layout of STF-2 cryomodule. Numbering of cavities are also described in STF-2 cryomodule.

ILC のための超伝導空洞の基本技術を確立するために STF クライオモジュールが建設された[1]。STF クライオモジュールはキャプチャークライオモジュール、STF2 クライオモジュールで構成され、STF2 クライオモジュールは 12 台の 1.3 GHz、9 セル TESLA-like 空洞を含む (Fig. 1)。STF2 クライオモジュールの建設は高圧ガス認可の後、2014 年に完成した。12 台の超伝導空洞のたて測定、空洞連結作業、低電力試験が 1st cooldown の間に行われた[2]。2015 年の 2nd cooldown の間に大電力試験が行われた[3]。

測定後に 4 台の超伝導空洞がクラス 10 のクリーンルームにおいて連結された。2 組の連結された 4 台の空洞は STF トンネルに搬入され、ローカルクリーンブースにおいて連結され 8 台の空洞が組み込まれた CM1 部分が完成した。残りの 4 台の空洞をクリーンルームで連結した後、これらの空洞は CM2a 部分に組み込まれトンネルに搬入された。最後に、ローカルクリーンブースを用いて CM1 と CM2a を連結し STF2 クライオモジュールが完成した。その後 STF2 クライオモジュールを用いて大電力試験が行われた。残念ながら、Fig. 1 に示した#5、#6、#7 の 3 台の空洞はひどいフィールドエミッションにより空洞性能は劣化した[3]。STF トンネルでのローカルクリーンブースにおける空洞連結作業の時に以下の理由によりダストが混入したためだと考えられる。

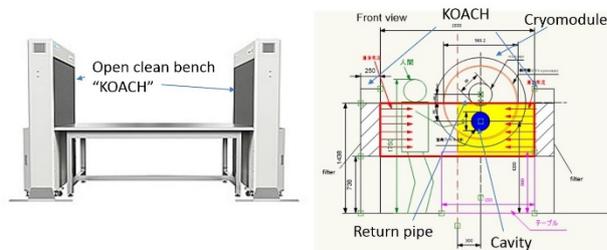
Figure 2: (Left) the open clean bench “KOACH”. (Right) Conceptual design of new local clean booth for STF-2 cryomodule. Yellow area is estimated to give ISO class 1 clean environment by using KOACH.

これまで用いてきたローカルクリーンブースを改善するために、新しいクリーンベンチを準備した。Figure 2 は KOACH[5]と呼ばれる新しいローカルクリーンベンチを用いた新しいローカルクリーンブースの概略図を示す。

KOACHによりISOクラス1のクリーンな環境ができる。クリーンにしたい空間を別のクリーンシートなどで覆わなくても、ISOクラス1のとてもクリーンな空間が互いに向かい合ったフィルターによって作られる。これがKOACHの概念で超伝導空洞のためのいくつかのクリーンルームもこのKOACHを用いて作られている[6]。Figure 2の右図はKOACHを用いてローカルクリーンブースを作るための概念設計である。クライオモジュールのリターンパイプにより作業領域において層流のダウンフローを作ることができなかつたので、以前の組み立て作業においてクリーンな層流を得ることができなかつた。KOACHによる横からの層流により作業領域においてクリーンな環境が作られる。さらに、Fig. 2の右図に示すようにこのクリーンな空間において片側の層流を作業者が遮っても、もう一方の層流によりクリーンな環境が保たれることがわかつた[7]。したがって、Fig. 2の右図に示すように、クリーンな空間の半分が黄色で示した作業空間を完全にカバーする。

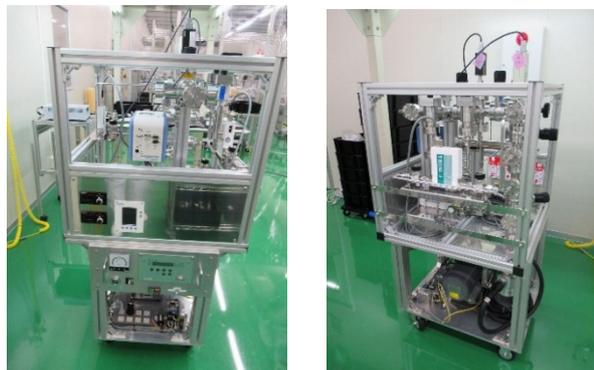
Figure 3: Picture of slow pumping & venting system.

Figure 3にスローポンプ、ベントシステムの写真を示す。Figure 4は超伝導空洞のためのスローポンプ、ベントシステムの概略図を示している。スローポンプシステムはEURO-XFELの建設に用いられたシステムと同様である[8]。しかしながら、我々のシステムには排気とベント中のパーティクルを測定するために真空パーティクルモニター[9]が取り付けられた。さらに、ゲートバルブをゆっくりと動かすために全てのバルブはマニュアルでコントロールされる。これは、ゲートバルブを動かすことによるパーティクルの発生を防ぐために必要である[10]。スローポンプとベントの速度はマスフローメータによってコントロールされスローポンピングの間、マスフローメータは径の小さな配管でできたバイパスラインを通るフローをコントロールする。圧力が100 Pa以下になると、十分なコンダクタンスを得るために40 mm径の大きな配管のメインポンプラ

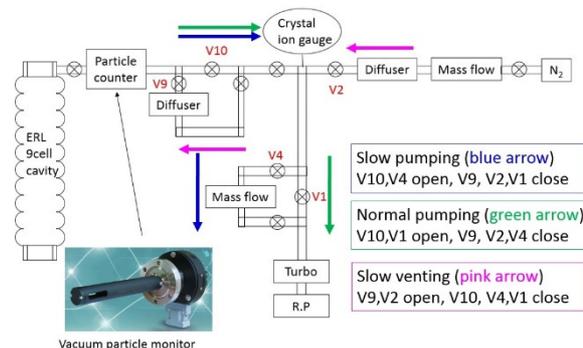
Figure 4: Detailed block diagram of slow pumping & venting system with 9cell cavity and valve assign (red).

インに切り替えられ、最終的に、ターボ分子ポンプによって真空排気される。スローベントのために窒素ガスが使われスローベントラインにはディフューザーが取り付けられている。圧力はクリスタルイオンゲージで測定される。真空パーティクルモニターのダイナミックレンジは0.3 μmから3.6 μmである。スローポンプ速度は典型的に0.6 l/minでベント速度は0.2 l/minである。

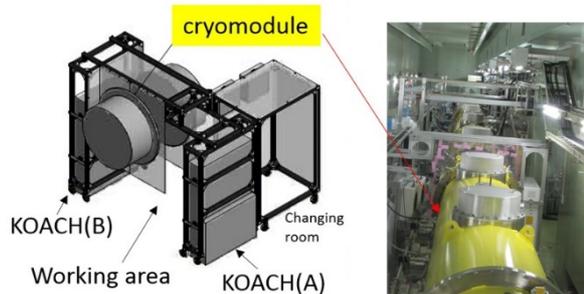
Figure 5: Actual configuration during the cryomodule reassembly work between CM-1 and CM-2a.

Figure 5はCM1とCM2aの間の再組立ての時の実際のクリーンブースの配置を示す。Figure 6は新しいクリーンブース、スローポンプ、ベントシステムの詳しいセットアップを示す。

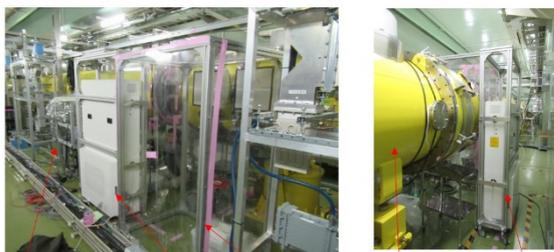
Slow pumping system KOACH (A) Changing room STF-2 cryomodule KOACH (B)
Figure 6: Detailed setup of clean booth in Fig. 5.

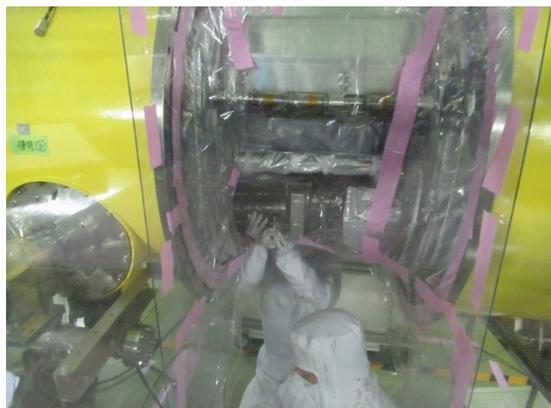
Figure 7: Reassembly work of bellows in STF-2 cryomodule.

Figure 7 は新しいクリーンブースでのベローズの再組立ての様子を示す。KOACH によって作られた ISO クラス 1 の環境を保つために、ベローズ以外の全てのクライオモジュールのコンポーネントはあらかじめ帯電防止ビニールフィルムで養生された。2 人の作業者のうち一人がクライオモジュールの下でベローズを支え、もう一人がベローズのボルトを外すために KOACH(A)側からアクセスした。KOACH(B)からのフローにより再組立て作業中のベローズ位置でクリーンな層流が保たれた。ベローズを取り外した後、このベローズと必要な真空部品を超純水で超音波洗浄しクラス 10 クリーンルームにおいて一晩乾燥させた (Fig. 8(left))。最後に、ベローズは 2 つのゲートバルブに再接続された。このクリーンな組み立て作業の間、全てのボルトとボルト穴はイオンガンによって洗浄された (Fig. 8(right))。

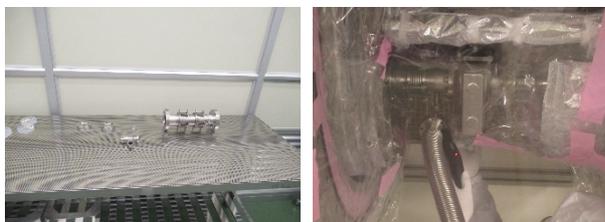
Figure 8: (Left) Dried bellows in a clean room. (Right) Clean work in a local clean booth by using ionized gun.

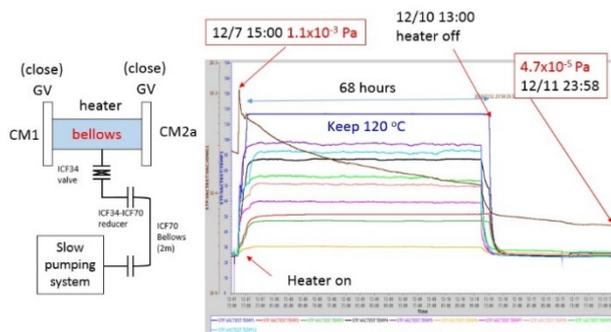
Figure 9: Setup of slow pumping of bellows (left) and its pumping results under baking (right). Brown line shows the vacuum pressure and other lines show the measured temperatures at slow pumping line. Blue line shows the temperature at bellows.

ローズを排気した。Figure 9 はスローポンプシステムのセットアップと排気中のフローと圧力を示す。120 °C、68 時間のベーキングの後、真空圧力は 4×10^{-5} Pa に到達した。

パーティクルの上昇は見られなかった。マスフローコントローラーによる0.2 l/minのゆっくりとしたフローレートのおかげでスローベントの間にパーティクルの上昇がなかった。最後に、Fig. 9に示すようにICF34のバルブを閉じてCM1とCM2aのゲートバルブを開けて真空作業は完了した。

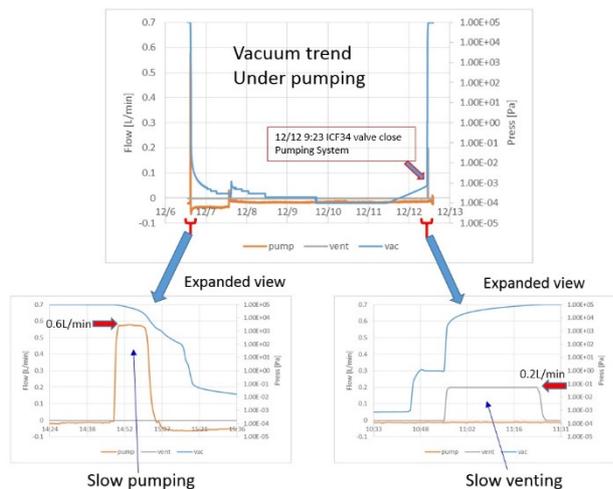
Figure 10: (Top) Vacuum pressure and flow rate history under baking of bellows. (Bottom left) Expanded view when we start slow pumping (Bottom right) Expanded view when we start slow venting. Under venting, the ICF34 valve have already closed.

排気中にベローズ内にパーティクルが入るかどうかは重要なので、真空パーティクルモニターを用いてベローズへのパーティクルの移動を測定した。Figure 10 はスローポンプ、ベント中のフローレートを示す。

Figure 10 からわかるように、スローポンプシステムを用いてゆっくりと排気することができた。測定されたフローはマスフローコントローラによって 0.6 l/min で安定にコントロールされ 100 Pa に到達するのに 40 分かかった。100 Pa に到達後、スローポンプシステムにおけるゲートバルブを切り替えることで通常排気に変更した。最終的に、 10^{-5} Pa の真空度に到達した。このシステムを用いて排気だけでなくベントもコントロールできた。Figure 10 の右下図はベローズへの窒素ガスによるスローベント中に測定されたフローを示す。フローレートは 0.2 l/min にコントロールされた。このシステムによって、以前の作業中に起こったような急な排気、ベントを避けることができた。

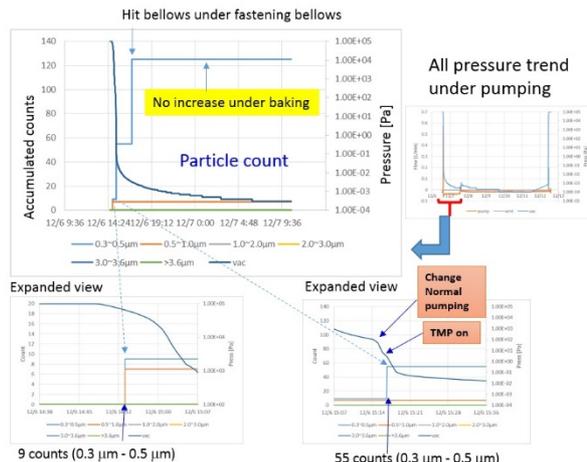
Figure 11: (Top right) Vacuum pressure and flow rate history under baking of bellows. (Top left) The measured accumulated particle counts when we start slow pumping (Bottom left) Expanded view of top left figure. (Bottom right) Expanded view of top left figure under changing normal pumping and TMP on.

Figure 11 は排気中の真空パーティクルモニターによって測定されたパーティクルカウントの結果を示す。3 回のパーティクルカウントの上昇が見られた。まず、スローポンプ中に 0.3-0.5 μm のサイズのパーティクルのカウントが 9 個増えた。次に、通常の排気に切り替えた後、ターボ分子ポンプの運転を開始したときに 0.3-0.5 μm のサイズのパーティクルのカウントが 46 個増えた。ゲートバルブの開閉はゆっくり行っていたので、バルブの切り替えでスローからノーマルの排気に切り替えた時にパーティクルの上昇は見られなかった。パーティクルはゲートバルブからではなく TMP 自身から発生したと考えられる。3 つめは、Fig. 11 の左上の図からわかるように突然のパーティクル上昇が見られた。この時、スローポンプラインのフランジを締めていたので、この作業がパーティクルを発生させたと考えられる。スロー排気を始めてから全部で 125 個の 0.3-0.5 μm のサイズのパーティクルが見られた。このベローズの約 3 日のベーキングと冷却の間、

STFでのビーム試験が終了した後、Fig. 11で見られたTMPの運転時に出たパーティクルを検証する為、切り離し時に一時大気に曝した後、洗浄をしていないスローポンプシステムで、パーティクルカウンターを真空と大気圧で封じ切って再度測定を行った。Figure 12の上側に大気圧封じ、下側に真空封じの結果を示す。双方ともTMPのON/OFF時に0.3-0.5 μmのサイズのパーティクルのカウントがあり、またスクロールポンプのON/OFF時にもカウントが見られた。封じ切っているため、これらはポンプからではなく、起動停止中に起こる振動が原因と考えられる。従って Fig. 11でのTMPの振動のものと考えられる。

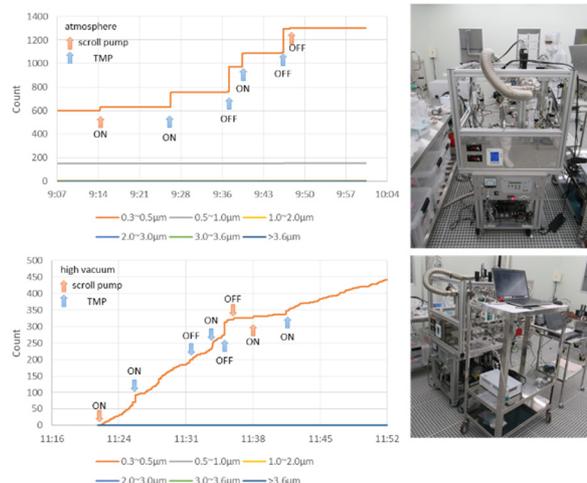
Figure 12: (Left Top) The measured accumulated particle counts in atmospheric pressure when the pump is turned on or off. (Left Bottom) The measured accumulated particle counts in high vacuum pressure when the pump is turned on or off. (Right) Picture of system under measurement.

ライン接続作業を行い、そこでの作業時にこのシステムにさらにパーティクルが増えた可能性もあり、Fig. 12で見られたパーティクル数の上昇については今後詳細に調べる予定である。
