1/4 波長型超伝導空洞の内面電解研磨の実施報告(2)

REPORTS OF ELECTRO-POLISHING IMPLEMENTATION FOR QUARTER-WAVE RESONATORS (2)

Marui Galvanizing Co., Ltd. and JAEA are jointly studying resurface treatment of quarter-wave resonator (QWR) for superconducting booster of Tokai Tandem Accelerator. This cavity is made of niobium-copper clad plate and has a large opening at the bottom, so it has a structure that allows re-electro-polishing. In the resurface treatment, the goal is to reduce the surface roughness by applying electro-polishing (EP) to the inner surface niobium so that a high accelerating electric field (5 MV/m or more) can be generated. In 2020, EP was applied to the spare cavity using various EP parameters that obtained from the experience of Niobium 9 cell cavity EP at Marui and electrodes, jigs, etc. that are owned by JAEA. The niobium surface after EP became glossy but the surface roughness was not good. The accelerating electric field was better than before EP but it didn't reach the target value. In 2021, to improve niobium surface roughness and accelerating electric field of cavities, EP experiments with improved parameters (electrode area, voltage, flow rate and agitation) were performed

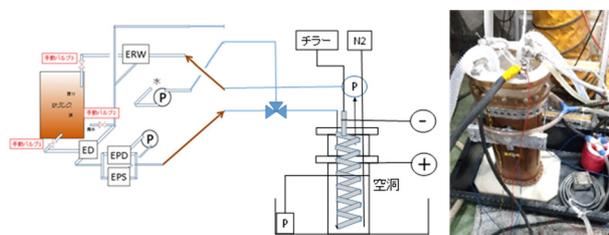
今回、パラメータとして、①陰極面積増加、②電圧増加、③液流量増加+空洞揺動、の三つに着目してEP実験を行った。EPセットアップは基本的には前回と同様である[5]。EPセットアップの模式図とEP時の空洞写真をFig.1に示す。

Figure 1: A schematic and a photo of QWR cavity EP setup.

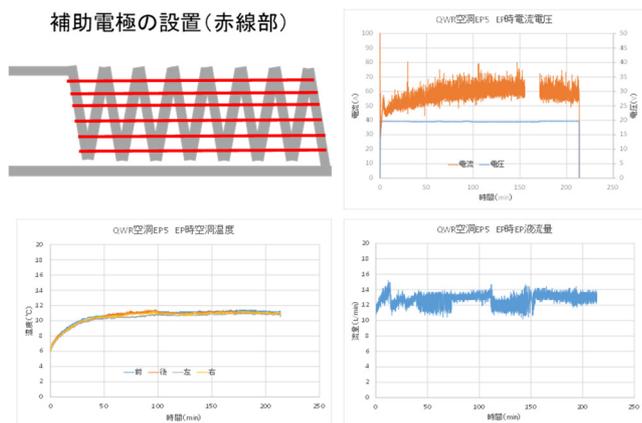
EPでは一般に、被研磨物(陽極)の表面積に比べて対向電極(陰極)の表面積が小さくなりすぎる場合は、電流密度が下がってしまい良好なEPがかからない場合があり、できるだけ陰極の表面積が大きいほうが望ましいとされる。そこで表面改善の手法の1つとして陰極面積を増加させた場合の影響を確認した。陰極面積増加はこれまでに使用していたコイル状の陰極に新たに補助電極を追加することにより実施した。この補助電極追加により陰極面積は約30%増加した。補助電極追加の模式図

を Fig. 2 の左上に示す。また、EP 時の電流電圧、空洞温度、EP 液流量をそれぞれ Fig. 2 の右上、左上、右下に示す。電圧は $\sim 20\text{V}$ (連続印加)、電流は $50\sim 70\text{A}$ 、空洞温度は $\sim 11^\circ\text{C}$ 、EP 液流量は $12\sim 14\text{L/min}$ 、EP 時間は連続で $\sim 220\text{min}$ であった。

Figure 2: A schematic of auxiliary electrode and trend graphs of EP current, voltage, cavity temperature, flow rate.

EP 中の ON 時平均電流をこれまでの実験[5]と比較した結果を Table 1 に示す。比較的溫度などの条件が近い第 2 回と比較すると ON 時平均電流は約 20%増加していた。ただし、電流は EP 液の溫度や状態、空洞溫度などの影響も受けやすいため、一概に陰極面積増加の効果が出たかどうかは断言できない。EP 後に内面の外観や表面粗さを評価した結果(詳細は第 3 章にて)、顕著な改善は見られなかったため、次回以降の EP は補助電極を取り除いた元の状態の陰極を使用した。

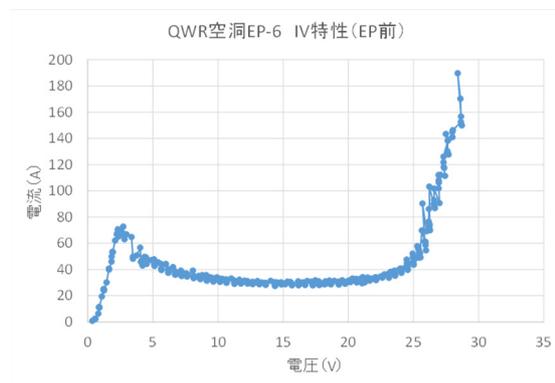
$0\sim 30\text{V}$ の範囲で IV 特性を測定した結果を Fig. 3 に

示す。電流は 25V あたりから急激に増加していた。これよりプラトー領域と過不働態領域の境目は 25V と考え、 25V で EP を実施した。EP 中の電流電圧、空洞温度、EP 液流量をそれぞれ Fig. 4 の上段、中段、下段に示す。電圧は $\sim 25\text{V}$ (間欠印加、 $1\text{min-ON}/1\text{min-OFF}$)、電流は $40\sim 100\text{A}$ 、空洞温度は $\sim 10^\circ\text{C}$ 、EP 液流量は $\sim 10\text{L/min}$ 、EP 時間は間欠で $\sim 330\text{min}$ であった。

Figure 3: I-V curve of this EP.

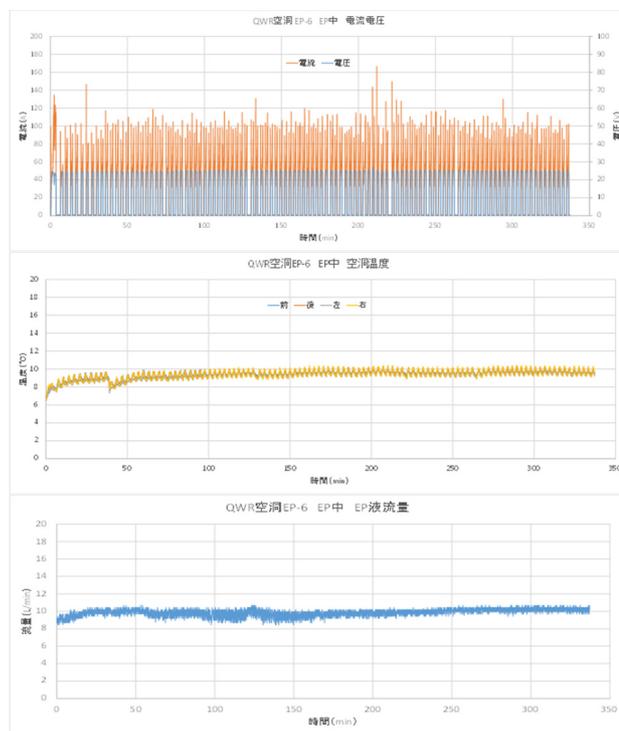
Figure 4: Trend graphs of EP current, voltage, cavity temperature, and flow rate.

EP 後に内面の外観や表面粗さを評価した結果(詳細は第 3 章にて)、顕著な改善は見られなかった。また、 25V での EP は空洞、EP 液の溫度が上がりやすく現在の冷却機構では長時間連続で電圧印加できないという問題があった。そのため、今回は従来の 20V で EP を行うこととした。

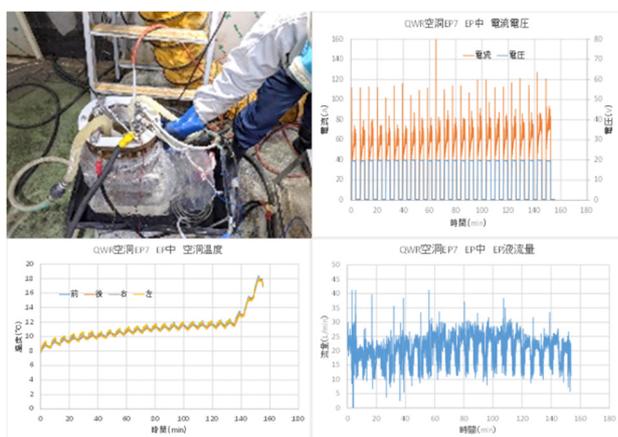
EP においては、被研磨物を EP 中に揺動することがよく行われている。これは、揺動することにより被研磨物表面の EP 液が揺れて表面に付着した水素の気泡を除去する、粘性層が EP 液に溶解しやすくなるなど、表面状態が改善すると言われているためである。また、EP 液の流量を増加すると EP 液の揺れが増加し同様の効果が得られると考えた(ただし、流量が大きすぎると EP 後の表面に液が流れたような跡がつくことがある)。空洞の揺動は EP 中に空洞を手で揺らすことにより行った。その様子を Fig. 5 左上に示す。また、EP 時の電流電圧、空洞温度、EP 液流量をそれぞれ Fig. 5 の右上、左上、右下に示す。電圧は ~ 20 V(間欠印加、3 min-ON/3 min-OFF)、電流は $40\sim 70$ A、空洞温度は $10\sim 12^\circ\text{C}$ 、EP 液流量は $15\sim 25$ L/min であった。

Figure 5: A photo of cavity swing and trend graphs of EP current, voltage, cavity temperature, flow rate.

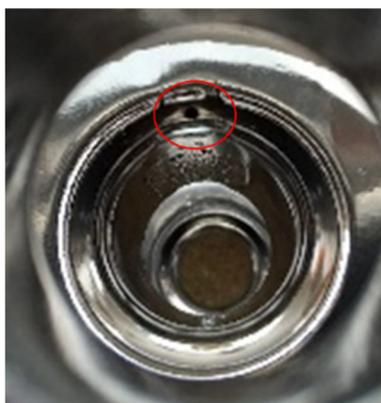
本来であれば EP を ~ 350 min 程度まで行う予定であったが、140 min を過ぎたところに EP 液のリークが見られたため EP を中止した。リークの原因を調査した結果、中心導体リング部に穴が開いており、そこから EP 液がリークしていたことが分かった。穴の開いた部分の外観写真を Fig. 6 に示す。

Figure 6: A photo of a hole in the center conductor.

各 EP とも胴体部分の 8 点は概ね良好な研磨量分布であったが、中心導体の部分だけが突出して研磨量が多くなっていた。原因は不明であるが、現在の空洞の構造、電極の構造が中心導体に電界が集中しやすい状態になっていることが考えられる。さらに中心導体のなかでも特にエッジ部や溶接部の研磨量が大きくなっているとすると、その部分が薄くなりすぎて穴が開いてしまったことも考えられる。

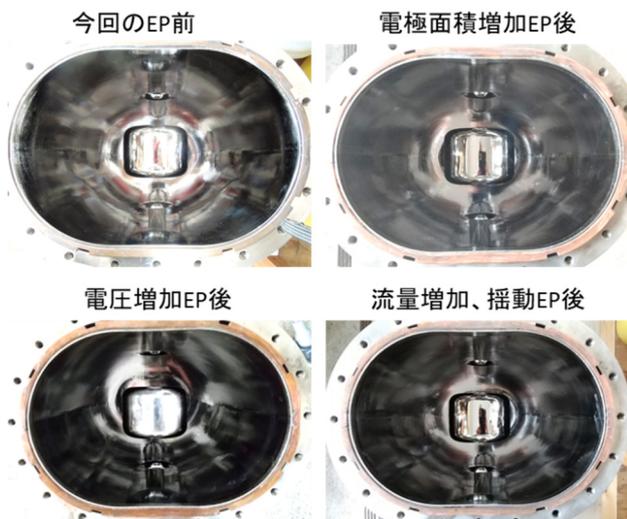
各電解研磨後に空洞内面の外観観察、表面粗さ測定、研磨量測定を行った。開口部より見た内面の外観観察の結果を Fig. 7 に示す。

Figure 7: Observation of the inner surface of the cavity after each EP.

光沢の度合いなどはあまり大きく変わっているようには見えなかった。電圧増加 EP 後では中心導体の部分がやや白く曇っているように見えた。これは電圧が高すぎるにより表面荒れが発生してしまったことが考えられる。内面の胴体部分の表面粗さ(Ra、Rz)を測定した結果を Fig. 8 に示す。測定は空洞胴体の 2 つの穴それぞれの横付近 2 か所、上付近 2 か所の計 8 点で行った。

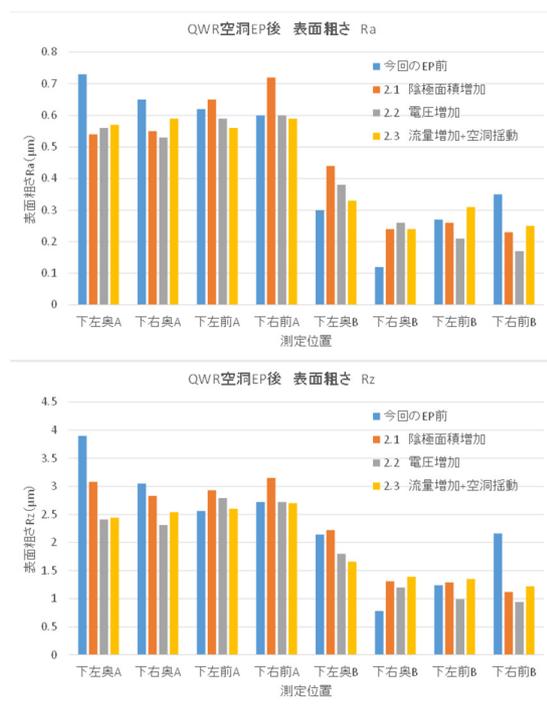
Figure 8: Surface roughness of the cavity inner surface after each EP.

測定場所ごとに差はあるものの、各 EP 後において統一的な傾向は見られなかった。また、表面粗さの数値自体も大きな変化は見られなかった。これより今回の EP では胴体部分の表面粗さの改善効果は小さい結果となった。

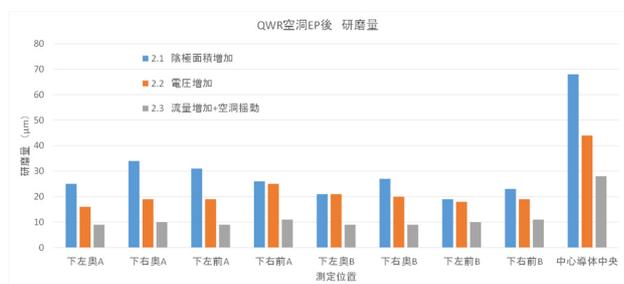
次に、各 EP 後の研磨量を Fig. 9 に示す。研磨量測定は表面粗さ測定場所の 8 点+中心導体上部の計 9 点で行った。

Figure 9: Removal thickness of the cavity after each EP.

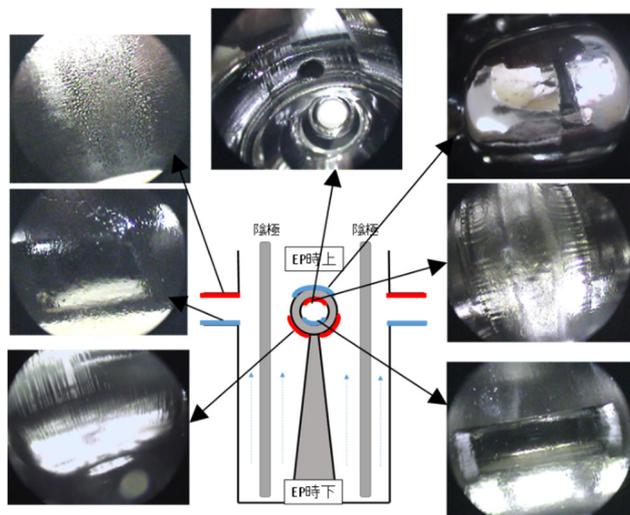
今回の全ての EP が終了した後、空洞内面の特に開口部からの目視観察では確認しにくい部分を中心に内視鏡観察を行った。観察結果を Fig. 10 に示す。

Figure 10: Endoscopic observation of the cavity inner surface after all EP.

EP 中に下から上に上がってくる気泡が当たりやすい下向き部分 (Fig. 10 イラストの赤線部分) は気泡の滞留跡、流動跡のようなものも多く見られた。逆に気泡が当たりにくい上向き部分 (Fig. 10 イラストの青線部分) はそれらの跡は見られず、光沢のあるきれいな表面となってい

た。陰極から発生する気泡については陰極にメッシュカバーを取り付ける対策を行っているが、隙間から漏れ出した気泡があること、流動中の EP 液に混ざった気泡が影響していることなどが考えられる。

EP の改善に向けては、空洞内の気泡対策、電極形状、配置、カバーの見直し、EP 液流動方法の見直し、攪拌揺動の導入と効果確認などを検討する必要があると思われる。そのために全体のセットアップの見直しも検討する必要がある。
