STATUS OF KURRI-LINAC

^{A)} Research Reactor Institute, Kyoto University

京大炉中性子発生装置（電子ライナック）の現状

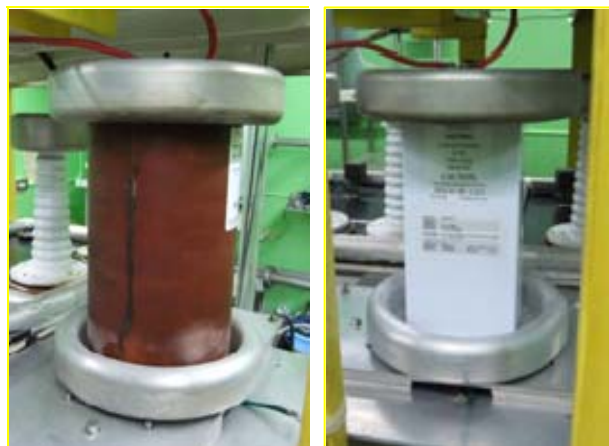
図 3：大型電子銃パルス安定化コンデンサ

左：損傷した大型コンデンサ

表面に上下に貫く黒色の放電痕が確認される

右：交換後のコンデンサ

2011 年 9 月に、電子銃高圧電源に連続的な過電流が発生した。原因は、電子銃パルス充電用コンデンサでの放電によるもので、放電に伴って生じたと思われる黒色の放電痕がコンデンサ表面に残る損傷となった。今回損傷したコンデンサは CSI 社製の耐電圧が空气中 150 kV、静電容量 10 nF のものであり、現在運用している 90 kV 程度の電圧は十分にクリアしていたが、実際には損傷した。故障対応としては、同社の形状が角型に変更となった他はスペックが同じコンデンサと交換を行って完了している。

大型・小型共に損傷発生時の状態は高湿度であることが多いため、この劣悪環境下での使用が原因である可能性が高い。根本的な対策としては湿度低下を試みるべきであるが、施設上の問題で湿度を減らすことが困難である。加えて、大型コンデンサに関しては同スペックのものが入手困難となった。これらの対策として、複数のコンデンサを油中で使用することで、劣悪環境を回避することを検討している。小型コンデンサに関しては油中に入れることが現状困難なため、様子を見て随時対応する予定である。

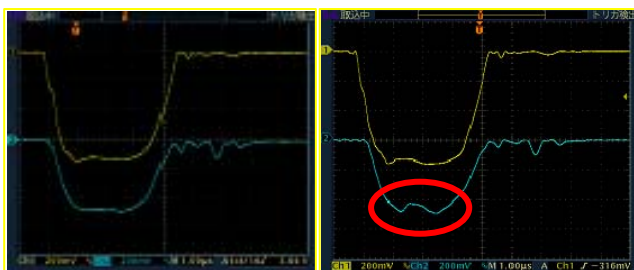
図5：クライストロン出力波形

左：正常時、右：異常時 黄：No.1、青：No.2
異常時には矩形波に凹みが見える

2010年8月に更新した[1]RF ドライバーが2011年12月の実験時に、No.2 加速管に導入するマイクロ波の波形に異常があることが確認された(図5)。原因調査の結果、No.2RF ドライバーの出力表示が前回調整時の320 W程度から130 W程度まで減少していることを確認した。

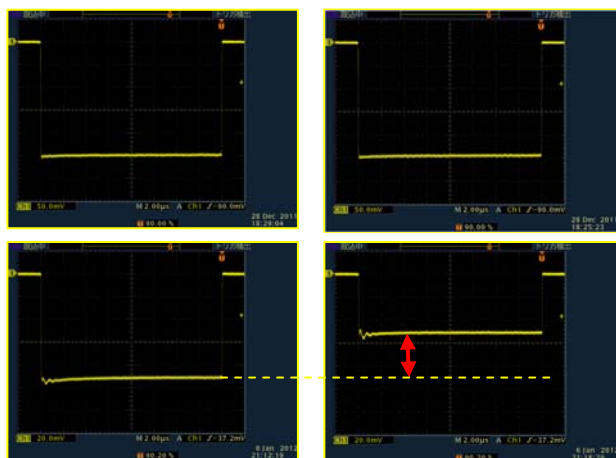
図6：No.2RF ドライバー入出力波形

上：入力波形、下：出力波形(40dB)
左：No.1、右：No.2
No.1 と比較して出力が大きく減少している

RF ドライバーへのプリアンプからの入力波形には異常は見られず、RF ドライバー出力モニター波形及び出力波形の振幅が共に減少していた(図6)ため、RF ドライバーの故障と判断した。

故障対応のため2012年1月に以前のRF ドライバーと入れ替えて、製作者に修理を依頼した。結果、アンプの一つに損傷があり、増幅回路が半分しか生かせなくなったため出力が半減以下になっていたことが判明した。損傷原因は不明である。
