DEVELOPMENT OF THE 9-CELL SUPERCONDUCTING CAVITY FOR ILC AT TOSHIBA

T. Ota[#], J. Shibuya, M. Yamada, T. Tosaka, N. Kuroiwa, K. Mori, M. Takasaki, Y. Kanai,
S. Nomura, T. Nagafuchi, J. Watanabe, K. Sato
TOSHIBA Corporation, 2-4 Suehiro-cho, Tsurumi-ku, Yokohama, JAPAN

東芝における ILC 向け超伝導空洞の開発

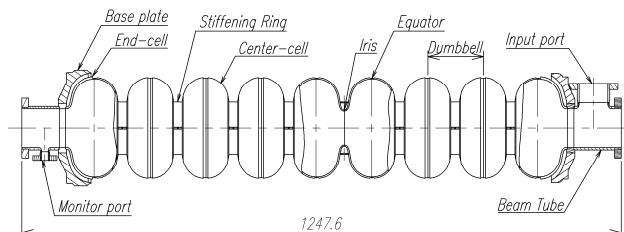
図 1 : HOM 無し 9 セル超伝導空洞試作機の外形図

9 セル超伝導空洞試作機の主な仕様を表 1 に示す。図 1 は HOM 無し 9 セル超伝導空洞試作機の外形図、図 2 は完成した試作空洞 2 号機を示す。

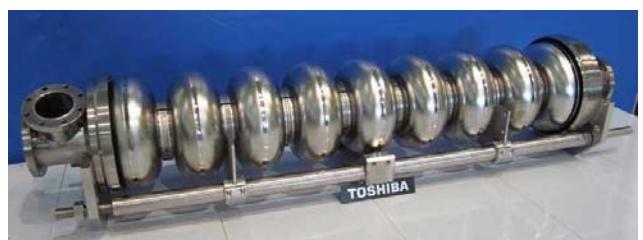
図 2 : HOM 無し 9 セル超伝導空洞試作 2 号機

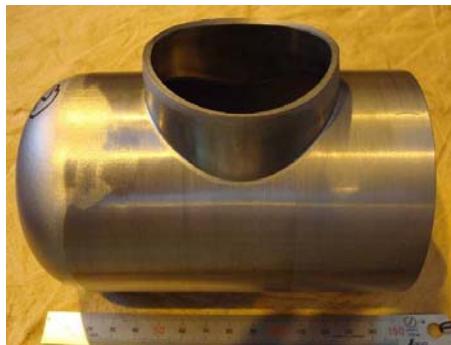
製作した。Nb 円板を 3 回の深絞り加工によって長いカップ形状に成形した後、インプットカプラーポートあるいはピックアップポート用にバーリング加工した。図 3 にインプットカプラーポート用にバーリング加工したビームパイプを示す。また、インプットカプラーポートもビームパイプと同様に Nb 円板を 3 回の深絞り加工により成形した。

図 3 : バーリング加工後のビームパイプ

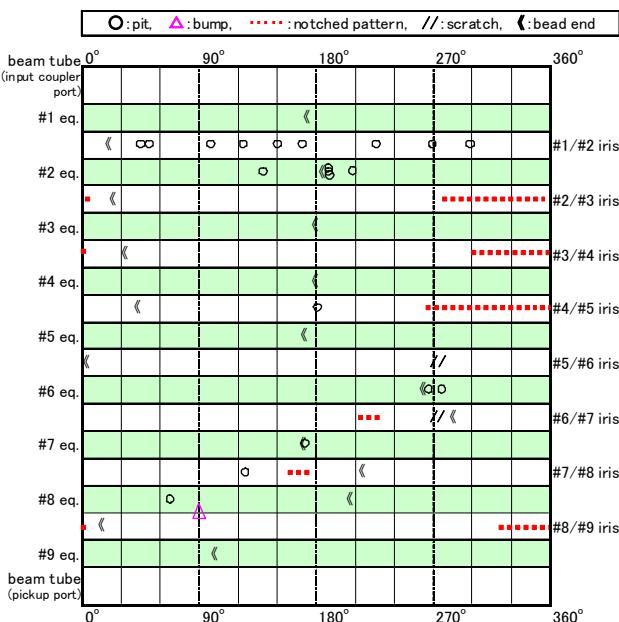
初回電解研磨の後に実施した空洞の内面検査の結果を図 4 に示す。2 セル、6 セル及び 7 セルの赤道部のビード上に凹状の欠陥が観察された。また、8 セルには赤道部のビードから少し離れた箇所に凸状の欠陥が観察された。これらの欠陥は発熱やフィールドエミッഷンの原因になる可能性があるが、どのような欠陥が空洞の性能に悪影響を与えるのか把握するため、これらの欠陥を除去せずに 1 回目の縦測定を実施した。

図 4 : 測定前の内面検査の結果

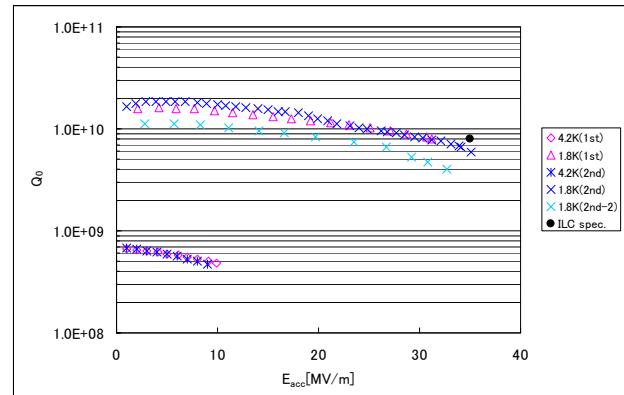
空洞は超流動ヘリウムにより冷却され、4K と 2K にて測定した。図 5 の ◊ は 4K、△ は 2K の測定結果を示す。また、図 6 は各モードで観測された発熱箇所を示す。πモードでは 7 セル赤道部の 173° で観察された欠陥の近傍で発熱し、最大加速電界 31.2MV/m でクエンチに至った。また、3π/9 モードでは 8 セルの 90° で観察された欠陥の近傍で発熱が観測された。5π/9 モードでは 1 セル赤道部の 240° で発熱が観測され、4π/9 モードでは 9 セル赤道部の 0~60° で発熱が観測されたが、内面検査では当該箇所に欠陥は確認されなかった。また、2 セル及び 6 セルの赤道部ビード上に観察された欠陥の近傍では発熱は観測されなかった。

図 5 : 試作空洞 2 号機の縦測定（πモード）の結果

図5の*は4K、Xは2Kの測定結果を示す。また、図10は各モードで観測された発熱箇所を示す。 π モードでは power limit により最大加速電界は 35.1MV/m で制限された。1回目の結果より高い加速電界が得られ、欠陥除去の効果を確認できた。 $3\pi/9$ モードでは1セルと9セルの赤道部で発熱が観測された。 $4\pi/9$ モードでは4セル赤道部 320° で発熱してクエンチし、 $5\pi/9$ モードでは5セル 60° 近傍で発熱してクエンチに至った。各モードの測定後、再度 π モードを測定した結果（図5のX）、 30MV/m の直前で多量の放射線が観測され、Power limit により最大加速電界は 32.7MV/m で制限された。フィールドエミッションが発生したと考えられる。

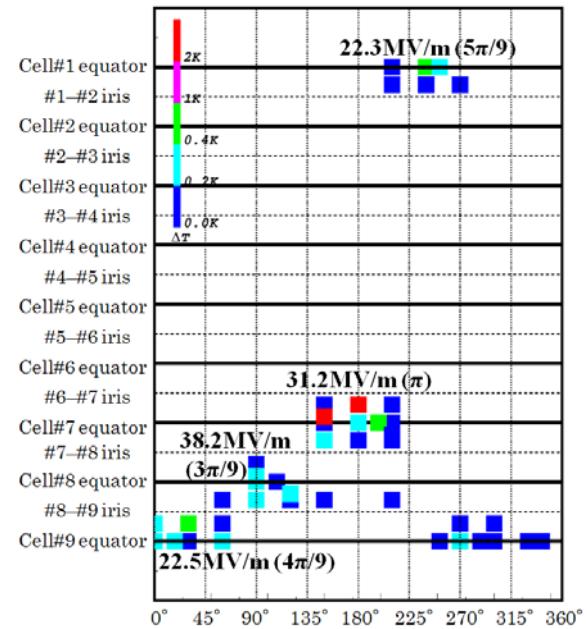
図 6 : 1 回目の縦測定で観測された発熱箇所

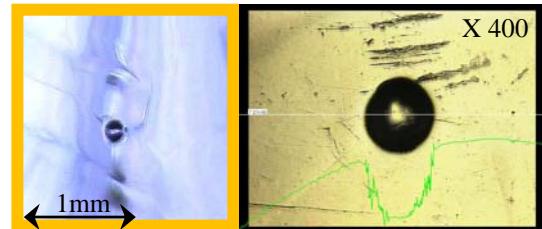
縦測定後、空洞の内表面を観察し、主な欠陥のレプリカを作成した。 π モードの発熱箇所近傍で観察された7セル赤道部の欠陥を図7に示す。図の左は京都カメラの画像、右はレーザー顕微鏡の画像を示す。 $3\pi/9$ モードの発熱箇所近傍で観察された8セルの欠陥を図8、全てのモードで発熱は観測されなかつたが2セル赤道部で観察された欠陥の一つを図9に示す。また、レーザー顕微鏡を用いてこれらの欠陥の大きさを測定した結果を表2に示す。7セルの欠陥と2セルの欠陥の直径はほぼ同じだが、7セルの欠陥の方が深いことが分かった。

図7：7セル赤道部 173° に観察された凹状欠陥

欠陥の位置	欠陥の大きさ[μm]	欠陥の写真
2セル赤道部 183°	$\phi 170$ 、深さ20	図9
7セル赤道部 173°	$\phi 180$ 、深さ40	図7
8セル赤道外 90°	$\phi 300$ 、高さ90	図8

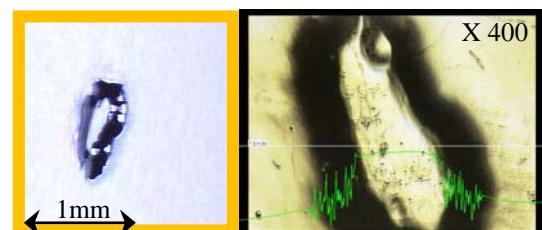
図8：8セル 90° に観察された凸状欠陥

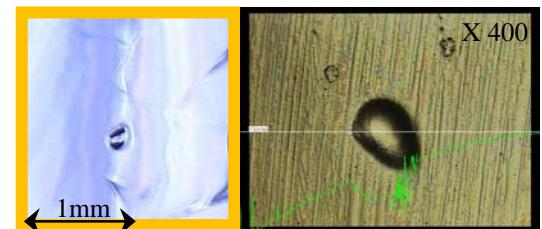
図9：2セル赤道部 183° に観察された凹状欠陥

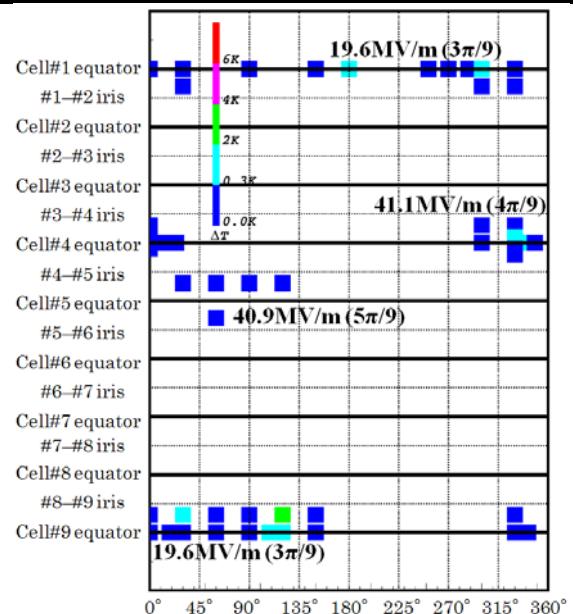
図10：2回目の縦測定で観測された発熱箇所
