SuperKEKB入射器における陽電子用DCソレノイドの 測量とBPM、ステアリングコイル設置

柿原和久（KEK）、荒木栄、岡安雄一、田中窓香、横山和枝、荒木田是夫、
諏訪田剛、肥後壽泰、紙谷琢哉（KEK）

要旨

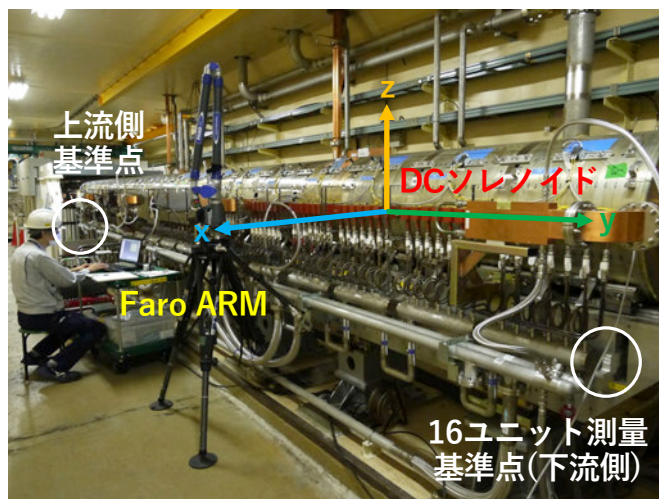
図3 Faro ARM測定

- ・ソレノイドの上流側と下流側の円筒測定（各20点以上）と、共通する測定点と補助点を含む全ソレノイドの設置範囲をレーザートラッカーによる測量結果から基準となるビーム軸に対する設置状態を求めた。
- ・使用機器：

可搬型三次元測定器	Faro ARM (Fusion 10 fit)
三次元測量機	Laser Tracker (Leica AT401)
解析ソフトウェア	Unified Spatial Metrology Network (USMN) <Spatial Analyzer (SA)>
- ・基準ビーム軸は16ユニット上下流に取り付けられている測量基準点を結ぶ直線をx方向に-400 mm、z方向に+420 mm 平行移動した直線。
- ・測定用補助点をソレノイドとユニット架台に各4点以上設けた ⇒ ソレノイドと架台の位置関係を把握
- ・Faro ARMの測定範囲はソレノイド3~4台分。全9箇所測定。
- ・特にFaro ARMは機器操作時に力が加わるため設置状態が測定精度に大きく影響する。その対策として途中から三脚上部をユニット架台と連結したり脚と床の接触部付近をホットボンドで仮接着した。
- ・測定は30 ton を超える放射線遮蔽シールドの有り、無し、DCソレノイドの取り出し前、復元後に実施。

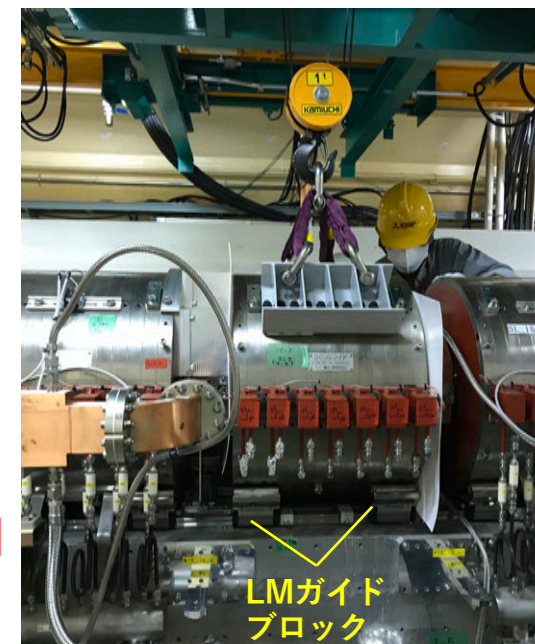
図7 ソレノイド取り出し

対象 5、10、15、20台目の4台（加速管間）

設置状態 ソレノイドの長さ (A) は全て427 mmに対し加速管間距離は3通り

5台目(SL_15_15)	10台目(SL_15_25)	15台目(SL_16_15)	20台目(SL_16_25)
加速管間距離 (B) (mm)	437	432	407	407
空間寸法 (B)-(A) (mm)	10	5	-20	-20

BPM 全長431 mm、上下流に作業に必要な伸縮量 (-12/+8) を持つベローズを取り付けたベローズの仕様上、最も縮んだ状態で接続されている

- (1) 上流側（5台目）から順に取り出し
- (2) 5台目以外はソレノイドをビーム方向に動かし作業空間を確保
（ソレノイドはLMガイドブロック4個に載っている（図8））
- (3) ビームダクトフランジ締結開放
（締結はチェーンランプ：EVAC社製）
- (4) 加速管フランジとソレノイド間に保護シート挿入
- (5) LMガイドブロックに取り付けてある連結金具とソレノイドを分離
- (6) クレーン等で吊り上げ通路側に取り出し

- (1) 下流側（20台目）から順に復元
- (2) LTで位置を確認しながらソレノイドを調整し連結金具を接続 [調整箇所]
- (3) BPMの下流側ベローズを最大に伸ばして下流側フランジ締結
- (4) (3)のベローズを最小に縮める位置にソレノイドを移動(上流側空間確保)
- (5) BPMの上流側ベローズを最大に伸ばして上流側フランジ締結
- (6) LTで位置を確認しながらソレノイド位置を復元、その後加速管位置復元

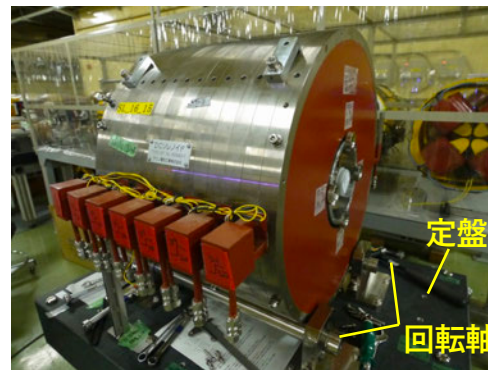
図9 定盤上のソレノイドとBPM他

- ・サポートベースを回転させる機構がない ⇒ SUS304シート (0.1 mm厚) を位置調整ボルト先端に挟んで対応
- ・1台目時に位置調整ボルトを12.5Nmで締めるとサポートベースが変形 (~0.2 mm) ⇒ 10 Nm (~0.1 mm) に変更

- (1) アルミ合金 (A5056) 製の2分割サポートベース内面に各1個の空芯コイルを位置決め金具(A)、(B)により取り付け
- (2) 水平な石定盤上で円筒の両端面に設けた測量用ピン穴 (4個、等分) を基準として、BPMとの中心軸、水平合わせ
- (3) BPM、空芯コイルを取り付けた円筒を一体化
- (4) 測量補助基準金具を取り付けたままのソレノイドを石定盤上に精度良く取り付けられた2本の軸の上にソレノイドを載せてLTによりビームライン設置時の水平状態を再現
- (5) LT2台を使って(4)と(3)の中心軸と水平面が一致するように位置調整用ボルト (上下流、各3本) で位置決め
- (6) 垂直用は90度回転させて取り付け

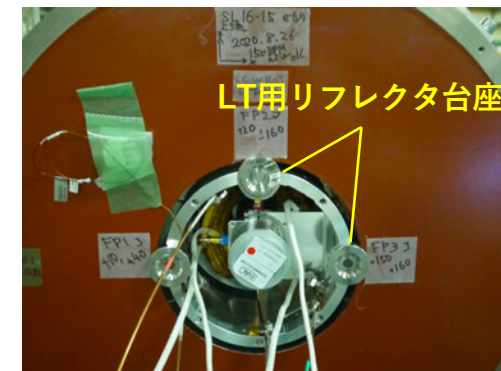
図10 最終調整時 (サポートベース基準点測定)

- ・円筒基準ピン穴の水平とBPM基準面の傾きは0.1 mrad
- ・最終的にソレノイド中心軸とBPM中心軸の設置精度は ± 0.15 mm
