J-PARC 3 GeV シンクロトロンビームコリメータの故障事象

A MALFUNCTION OF THE BEAM COLLIMATOR SYSTEM IN J-PARC 3 GEV RAPID CYCLING SYNCHROTRON

Accelerator Division, J-PARC Center, Japan Atomic Energy Agency (JAEA)

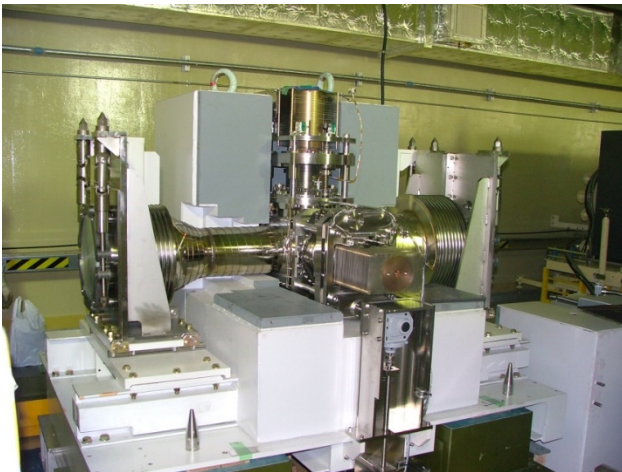
Figure 2: Photograph of the collimator.

コリメータでは最大 4 kW のハローを吸収できるように、計算コードを用いて遮蔽体の設計を行った[6]。計算では、真空容器内部にビームが直接当たる 4 つのコリメータブロックを配置し、その外側を 300mm の鉄遮蔽、さらにその外を 800mm のコンクリート遮蔽体で覆うハイブリッド構造で評価を行っている。これは、遮蔽体の内側を密度が大きくγ線への遮蔽効果の高い鉄、外側を放射化し辛いコンクリートとする事で、特に残留放射線の影響を下げる事を目的としている。この遮蔽体により、コリメータブロックから出てくる放射線量を 1/10000 程度まで低減できる設計となっている。図 2 にコリメータ真空容器と遮蔽体の写真を示す。
