KEK 電子陽電子入射器における大電力高周波源の運転保守(Ⅱ)

OPERATION AND MAINTENANCE ACTIVITY OF HIGH-POWER RF SYSTEM IN KEK ELECTRON-POSITRON LINAC(Ⅱ)

This paper summarizes the operation statistics of the klystrons and thyratrons as well as failure case of the klystron modulators.

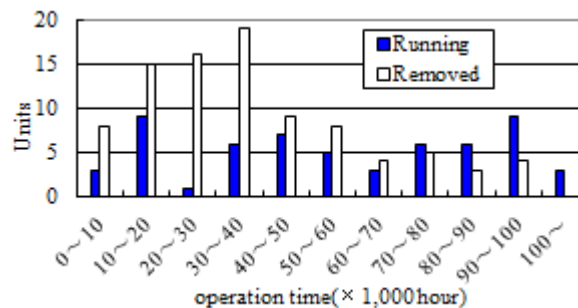
Figure 1: Klystron age profile.

クライストロンアセンブリは主にクライストロン、パルストランス、集束電磁石、タンクで構成されている[2]。Figure 1 に現在使用しているクライストロンの使用状況及び 2000 年度以降交換したものの使用時間分布を示す。現

在使用しているクライストロンの平均運転時間は約 57,000 時間であり、撤去したクライストロンの平均運転時間は約 38,000 時間である。突出して台数の多い運転時間帯は見られないが、使用台数の約 1/3 にあたる 18 台が 80,000 時間を超している為、注意して監視を行なう必要がある。

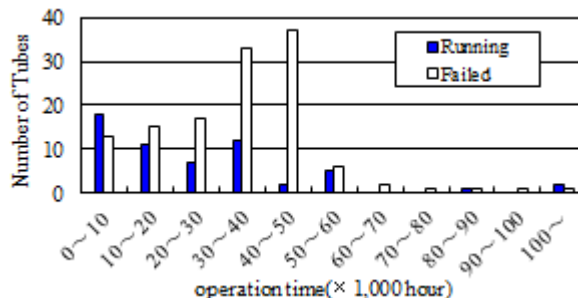
Figure 3: Thyatron age profile.

Figure 3 に現在使用しているサイラトロンの使用状況

及び 1998 年度以降故障により交換したものの使用時間分布を示す。現在使用中のサイラトロン 58 台の平均運転時間は約 28,000 時間であり、使用不能になったサイラトロン 127 台の平均運転時間は約 37,000 時間である。2015 年度は故障により 3 台の交換を行なった。下記に詳細を示す。
