## SuperKEKB メインリングのコリメータの現状

### STATUS REPORT OF COLLIMATOR OF SuperKEKB MAIN RING

照井真司<sup>#, A)</sup>, 石橋拓弥<sup>A)</sup>, 末次祐介<sup>A)</sup>, 白井満<sup>A)</sup>, 芳藤 直樹<sup>B)</sup>

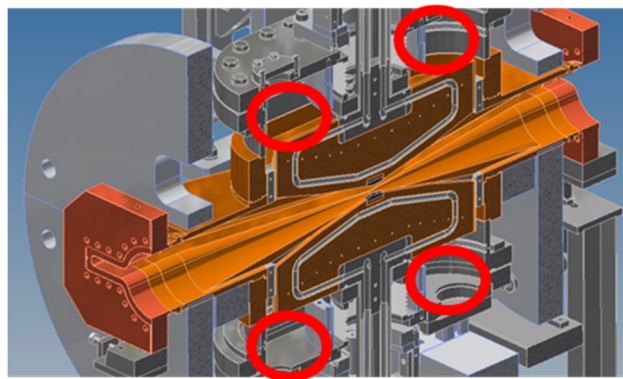
2018 年 3 月から 7 月まで行われた Phase-2 運転にて、電子リング・陽電子リング共に Fig. 1 に示すような SuperKEKB 用 Vertical 型コリメータはビームが衝突して損傷した。Vertical 型コリメータだけ損傷した理由は、Vertical 型コリメータはビーム中心から 2 mm あたりまで近づけて運転を行い、Horizontal 型コリメータは 10 mm あたりまで近づけて運転していたため、振動したビームはアパーチャーが小さいほうのコリメータに衝突したと予測されている[2]。

Figure 1: Vertical collimator for SuperKEKB.

Phase-3 春季運転時の検出器の background は、LER の真空が主要素である。特に、上で述べた水が漏れた部分を含めコリメータ部の圧力値がなかなか下がっていない点が問題視されている。この理由として、他のチェンバーはインストールする前にベーキングしているが、コリメータは製作中のろう付け時に真空漏れする事態がたびたび起きたので、リスク回避のためベーキングを行わずにインストールしたことが考えられる。もう 1 つの理由としては、Fig. 1 の赤丸部はコリメータヘッド後ろ側にあり、ポンプなどは設置されていない部分であり、RF コンタクトの関係でコンダクタンスも小さくなっているため、この部分

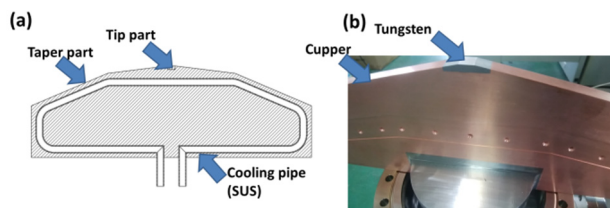
Figure 2 に示すようにコリメータヘッドの先端には硬く、融点が高いタングステンを使用している。タングステンの融点が高いが、 $1300^\circ\text{C}$ を超えたあたりで脆化することが知られている。脆化したタングステンは、手で触れるだけで剥がれるもろい素材になってしまう。Figure 3 に、Phase-2 運転時に損傷したヘッドの写真を示す。Figure 3 (a)の方に、ビームが当たり、蒸発したものが、Fig. 3(b)の方にくっついたと推測している。

Figure 2: (a) Schematic drawing of collimator jaw (cross-sectional view), and (b) the photograph of collimator jaw.
