# LIFE-SPAN DIAGNOSIS ABOUT HV COMPONENTS FOR THE KLYSTRON MODULATORS OF KEKB INJECTOR LINAC

Hiroyuki Honma#, Hiromitsu Nakajima, Mitsuo Akemoto, Tetsuo Shidara, Shinichiro Michizono

KEK, High Energy Accelerator Research Organization, Accelerator Laboratory  
1-1 Oho, Tsukuba-shi, Ibaraki-ken, 305-0801

## モジュレーター高圧部品の寿命診断

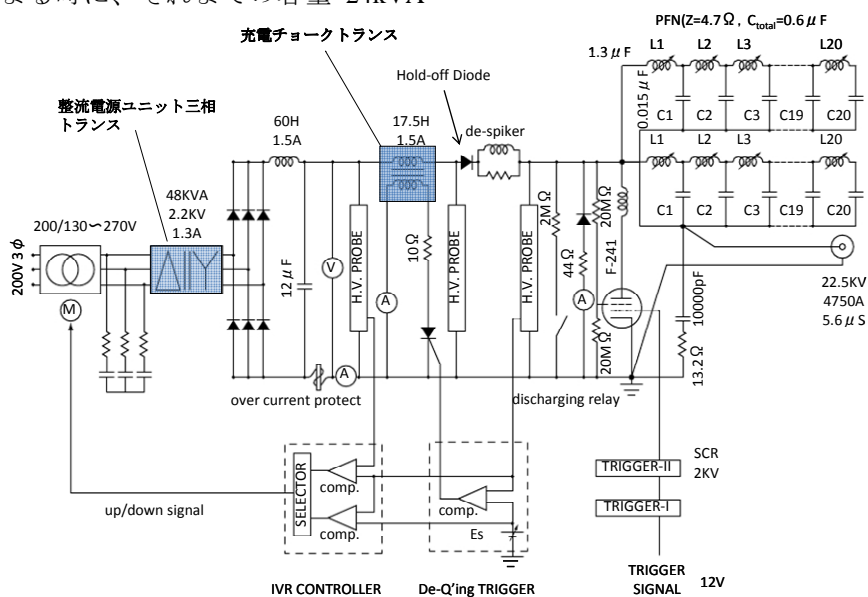
図 1 : 大電力クライストロン用パルス電源回路図

KEKB 入射器では約 60 台の大電力クライストロン用パルス電源を使用している。SuperKEKB 計画に伴い、その内 12 台の電源がインバーター充電方式を用いた小型パルス電源となる予定である。しかし残りの約 50 台の電源では、従来の高圧部品である整流電源ユニット三相トランスと PFN 共振充電用の充電チョークトランスを使い続けることとなる。図 1 に電源の回路図を示す。これらのトランスは KEKB 計画が始まる時に、それまでの容量 24kVA
