PRESENT STATUS OF THE KEK ELECTRON / POSITRON INJECTOR LINAC

Yujiro Ogawa¹ for the KEK electron/positron injector linac group
KEK, High Energy Accelerator Research Organization, Accelerator Laboratory
1-1 Oho, Tsukuba-shi, Ibaraki-ken, 305-0801

KEK電子・陽電子入射器の現状

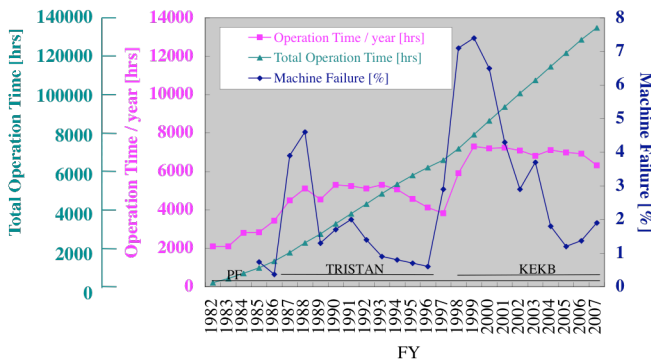
図1：入射器の運転時間と故障率の推移。

KEK電子・陽電子リニアックは、ここ数年高い可用性(図1)を維持し4つの異なるリングに安定に入射を続けている。昨年度は4リング同時入射の実現の一環として放射光リング(PF)用パルスベンドをリニアック終端部に設置し運用を開始した。また、PF(2.5 GeV)-KEKB(8 GeV)電子ビーム同時入射用共通オプティクスを用いて、両ビームを主にRFおよびタイミング系の変更のみで切替える方式(まだパルス毎ではない)を試みてきた。これまでのところ、大きな問題もなく運転を続けることができている。

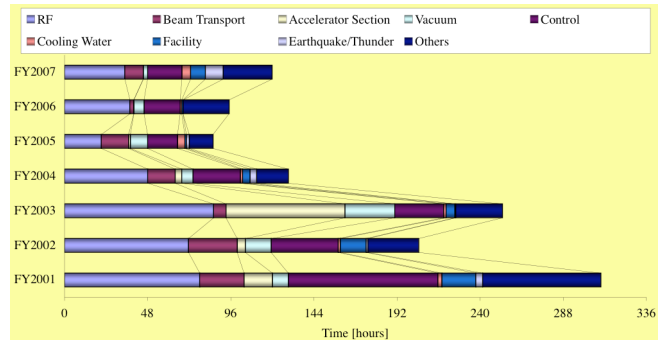
図4：故障時間の内訳の変遷。

図4、図5に故障および入射遅延時間の推移を示す。前年度までと比較して特徴的なのは、入射遅延時間の内訳(図5)の範疇で「others」が全体の半分を占めていること、故障(図4)・入射遅延時間のいずれにおいても「Earthquake/Thunder」が突出して多いことである。以下、この二点についてやや詳細に調べてみる。

これは全て2007/3/3に起きた研究所付近の落雷によるノイズが安全系のラインに乗り、Readyが落ちたことによる。機器自体は故障もなく直ちに復旧したが、インターロックのチェックを行い、放射線管理上の内部検査を受けて運転が再開されるまでにおよそ1時間を要した。安全システムとしては、ノイズに対する対策を強化することにしたが、入射遅延となるのはやむを得ない事例である。なお、2007年度の統計には含まれていないが、今年に入って大きな地震が続き、とくに5月以降の地震ではシールド扉の瞬時開閉によるReady落ちが目立っている。これに対する対策を現在検討中である。

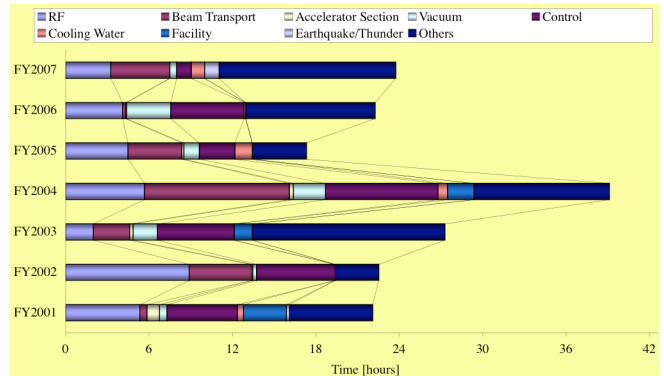
図5：入射遅延時間の内訳の変遷。

この範疇には、オペレーションミス、原因不明の現象(自然復旧など)、メンテナンス時作業ミス、ビームスタディの後遺症、同時入射のためのソフトウェア更新に関わる(不可避の)バグなど分類のしにくいものが数多く入っている。このうち、スタディ後遺症、ソフトウェアバグについては、頻繁な入射中の限られた時間での作業の結果なので、故障というのとは本来ふさわしくないが、2007年度の入射遅延の大きな原因の一つである。しかし、これらは今後改善される筈である。原因不明の現象については、その時点では判明せずともあとで時間を取って調査を実施し解決したものも少なくないが、パルス毎同時入射が始まった場合は要注意である。

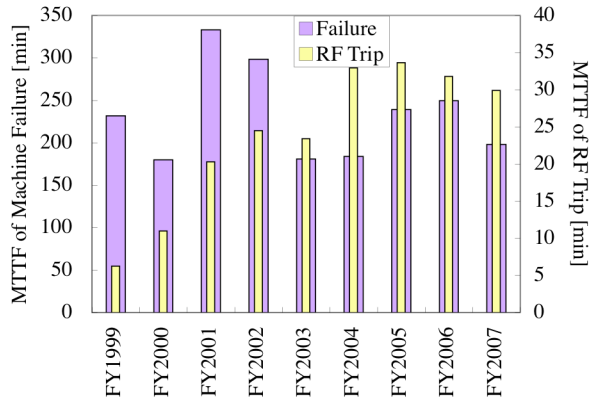
図6：故障とRFトリップに関するMTTFの変遷。

故障とRFトリップ(60台)に関するMTTF(Mean Time to Failure、図6)によれば、故障について悪

化の兆しが見えている。この理由は、個々の故障時間は昨年並みであるが故障回数が増え始めているためであり、故障の回数の増加は老化によるものと考えるを得ない。たとえば数の多いクライストロン用電磁石電源の冷却用ファンが一斉に壊れ始めているので、対策を講ずる予定である。

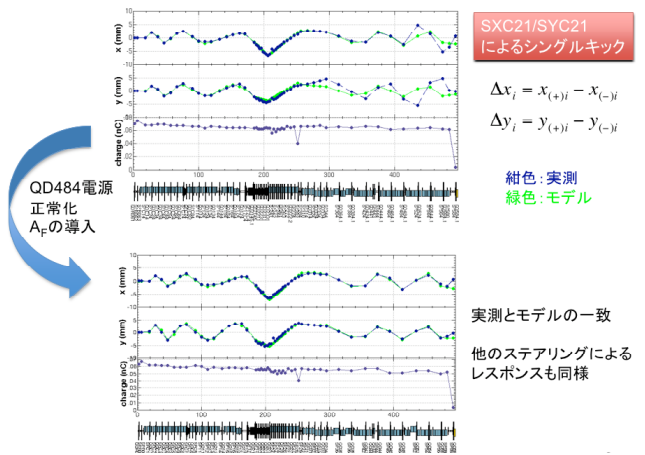
図8：四極磁石のファッジ測定と設定の効果。

ができる。たとえば運転中にクライストロンが一本不調となるなどの事態が生じた場合でも、重要な場所でない限り局所的なズレにとどまるとされる。そこで、モデルと実測のズレは全て四極磁石の磁場に対するファッジ係数に取り込むことにした。なお、エネルギー誤差が効くような場合は、リニアック終端より下流の各リングへの輸送路で光学整合を補正することになる。図8にはシングルキック軌道をモデルと比較して求めたファッジから四極磁石の結線誤りを発見し、修正した結果実測とモデルがよく合うようになった例^[3]を示す。
