Present Status and Upgrade of the L-band Linac at ISIR, Osaka University

The 40 MeV, L-band electron linac at the Institute of Scientific and Industrial Research (ISIR), Osaka University was operated for 2,240 hours in the fiscal year 2007 with a few troubles. The most serious problems in operation and maintenance of the linac were discharge in the high-voltage tank for the klystron and leakage of cooling water at the accelerating tube. The former one has been almost solved but only a makeshift remedy has been taken against the latter problem. In order to improve performance of the linac, the timing system is being upgraded and three RF cavities for the sub-harmonic buncher system have been completely renewed for higher operational stability and replaced with the old ones.

阪大産研Lバンド電子ライナックの現状と性能向上

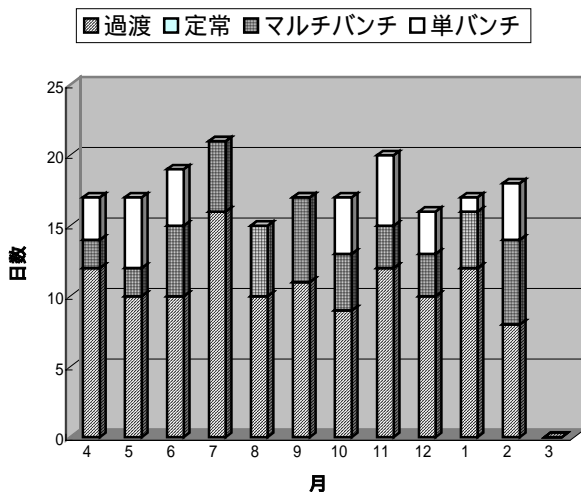
図1 平成19年度Lバンドライナック月別運転日数

平成19年度のLバンドライナック運転日数を、月別、モード別に図1に示す。過渡モードは、最も利用頻度が高く、ナノ秒パルスラジオリシス用の運転モードであり、単バンチモードは、サブピコ秒パルスラジオリシスやSASEの発生実験、マシンスタディーなどに使用される。マルチバンチモードは、FEL用の運転モードで、定常モードはビーム強度が必要な照射実験用運転モードである。昨年度まで利用できなかった定常モードと多バンチモードの立上げが本年度完了した。今年度は、22件の研究課題が共同利用に採択された。前期は保守作業の18シフト（日）を含む119シフトが、後期は保守作業の36シフトを含む119シフトが分配された。後期の保守日としては例年の倍の日数を確保しているが、これは後述するサブハーモニックバンチャー（SHB）空洞の更新作業に充てられた。保守運転を含む平成19年度の運転日数は195日であり、運転時間実績は2,240時間である。

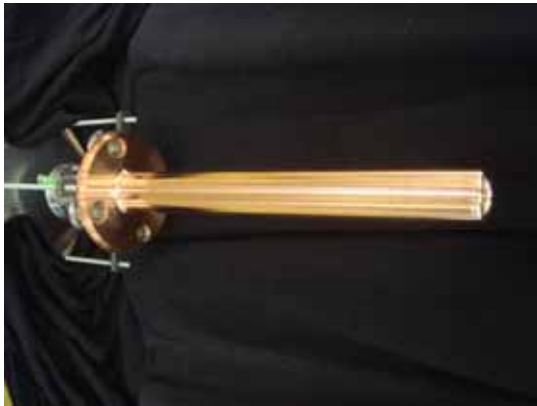
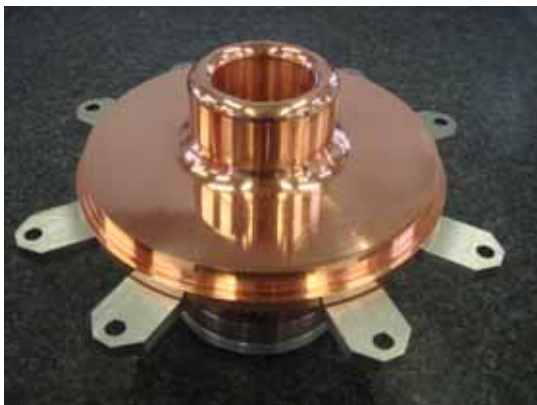
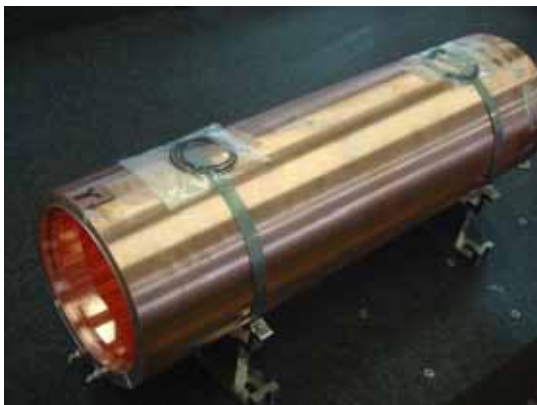
図2 3分割された108MHzSHB空洞。(上)内導体と上流側端盤、(中)上流側端盤、(下)外導体。

新たに開発した3台のSHB空洞はこれまでと同様1/4波長共振器空洞であるが、材質を肉厚の無酸素銅にしたために熱的な安定性を確保している。また図3に見えるように、この空洞は3分割構造を持つが、共振周波数を測定して最終的な寸法を決めて全て銀ロウ付けで溶接をした。真空中への水漏れ事故を起こさないように、冷却水経路の銀ロウ付け溶接を真空側で行わない構造を採用した。全部を溶接した結果、無負荷Q値が増大したが、それによるビーム負荷の増大を低減するため、RFフィリング時間を短縮するために、RFパワーの入力結合器に従来よりも大きい結合度を採用した。これら3台のRF空洞の特性を測定した後に、図4に示すようにハイパワー試験をした。2008年3月に1ヶ月間の運転停止期間を設けてSHB用RF空洞の交換作業を行い予定した期間で成功裏に完了した。2008年4月に約1ヶ月間とならし運転をして5月からSHBの使用を再開した。

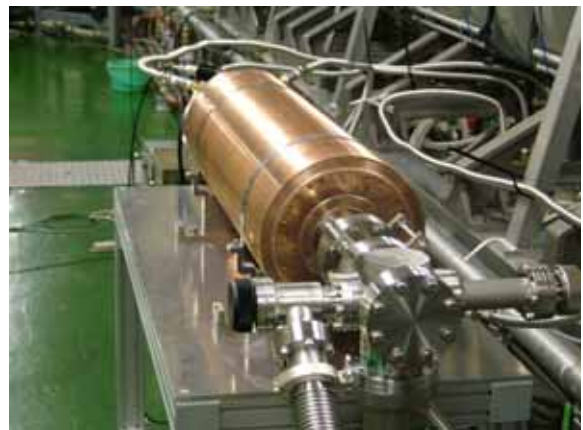
図3 108MHzSHB空洞2号機のハイパワー試験。
