クライストロン電源の火災対策の検討

CONSIDERATION OF FIRE MEASURE OF KLYSTRON POWER SUPPLIES

Abstract

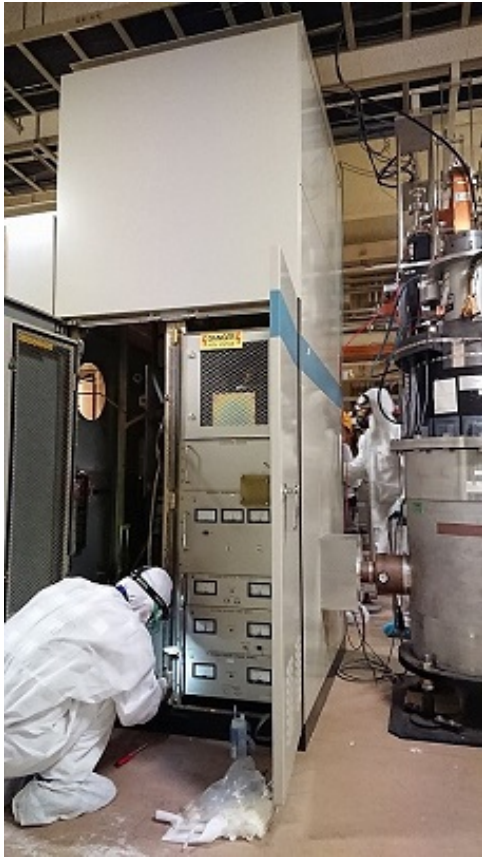
Figure 1: Cleaning work of klystron power supply performed by wearing protective clothing.

Figure 1 に Kly ギャラリー内での入射器 Kly 電源清掃作業の様子を示す。

煤の付着は、火元に近いほど多く、遠くなるにつれ少なくなる状況だった。また大部分の装置には FAN が付いており運転中は外気を吸い込むので、煤が内部まで入り込んでいた。確認の結果、KL_B8~B4、KL_C1~C6 の 11 ステーションは電源筐体の内部清掃が必要だった。また組み込みユニット(De-Q'ing トリガユニットや IVR コントローラなど)について、KL_B8~B6、KL_C1~C3 の 6 ステーションは全ユニットの、KL_B5~B3、

KL_C4~C7 の 7 ステーションは一部ユニットの、内部清掃が必要だった。

更に煤の成分を分析したところ、フタル酸ビス(2-エチルヘキシル) (Bis(2-ethylhexyl) Phthalate、和名別名フタル酸ジオクチル) [6]が含まれることが分かった。これはプラスチックの可塑剤として使われる化学物資で、プラスチック製の Nextef Kly 電源用コンデンサが燃焼したために発生したと見られる。防護措置として、入射器棟内で煤を取扱う作業は、保護衣・防毒マスク・ゴーグル・手袋・靴カバーを着用して行う事となった。また組み込みユニットの清掃など、業者に入射器棟外での作業を発注する際には、化学物質の情報を提供し、必要な措置を講じるよう依頼した。

電源管体の内部清掃は 4 月 9 日から 12 日まで、組み込みユニット清掃は 8 日から 19 日まで、各々行われた。立上げ前点検は 17 日から 19 日まで行われた。

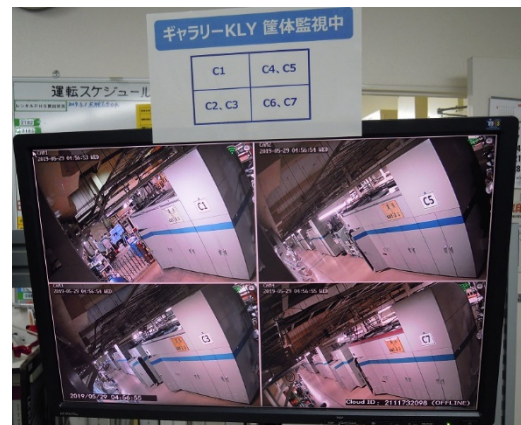
KL_C1~C7 について、Web カメラを設置して入射器制御室から常時監視を行った(Figure 2 参照)。

Figure 2: Surveillance video of klystron power supply.

入射器 RF グループでは、対策として監視カメラを増設し、全ステーションの監視を目指している。また「機器内組み込み用火災検知システム」(1 ステーション 10 万円程度)をテストする方針である。
