KEKB 入射器トンネルにおける床面変動と環境温度変動 TUNNEL FLOOR MOTION AND ENVIRONMENTAL TEMPERATURE FLUCTUATION AT THE KEKB INJECTOR LINAC

Tsuyoshi Suwada*, Kazuhisa Kakihara

Accelerator Laboratory, High Energy Accelerator Research Organization (KEK)

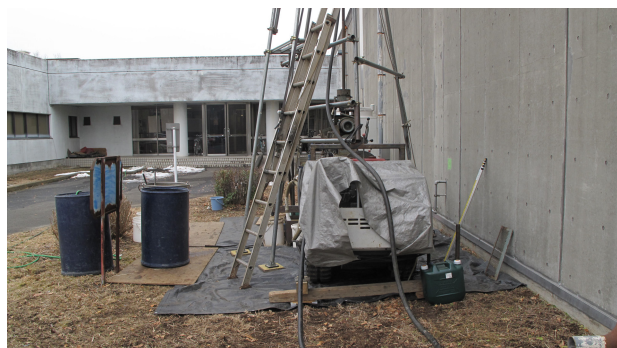
行われ、実質の作業時間は準備作業を含め 1.5 日であった。 図 2 にボーリング調査の準備の様子を示す。 写真の位

Figure 2: Preparation of boring devices and a boring point in the 17.6 m north from the entrance of the injector linac building.

置は、加速ユニット 1-3 付近から南に向かって入射器棟玄関を眺めたもので、測定点は玄関からすぐ近くに位置する。

ボーリング用の掘削口径は $\phi 66$ mm, 掘削深度は 10 m である。 標準貫入試験は 1m 毎に行われ、土質調査が行われた。 土質を評価する代表的な測定量として、地盤の硬軟や締め具合を表す N 値が測定された。 N 値測定では、15 cm の予備打ちを行った後、重さ 63.5 kg のハンマーを高さ 76 ± 1 cm の地点から自由落下させ、貫入量 10 cm ほどの打撃回数を記録しながら合計 30 cm の貫入に要した総打撃回数が記録された。 1m 毎の N 値試験後には、ロッドを交換し、土壌サンプルを取得し土質を調査した。

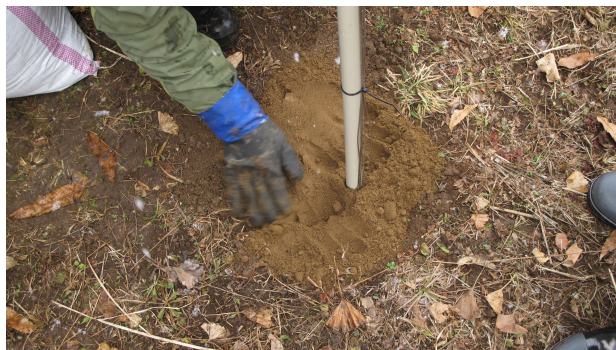
Figure 3: Thermocouples installed in the ground for environment temperature measurement.

径20 mm, 長さ10 m程度のビニル管(底蓋付き)を準備し, 3 m, 5 m, 10 mの3ヶ所の管壁に小さな穴を開けておいた。ビニル管の中に全熱電対を通し, 各穴から該当する長さの熱電対線を2本ずつ外へ引き出し, ビニルテープでセンサー部を管壁に固定するという簡易的な方法を採用した。このビニル管を10 m深さの縦穴に挿入し, 掘り出した土を再度埋め戻した。従って, ビニル管の中は

最終的には水脈で満たされることになる。このことが熱電対の保護管を補償導線を含め全て金属で保護した理由である。また, このようにすれば, クライストロンギャラリー内の外来雑音の抑制にも効果が期待できる。ビニル管を地中に埋める作業の様子を図3に示す。

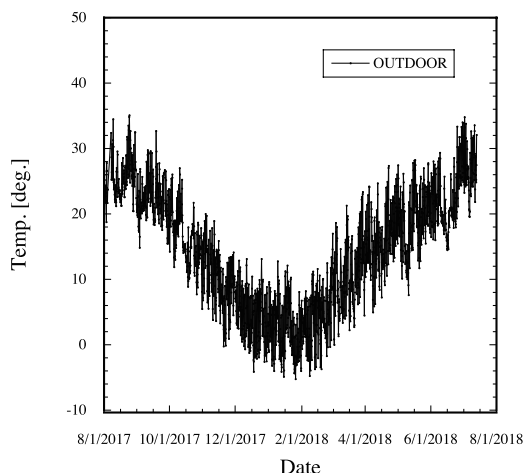
図5に2017年8月1日から約1年間の環境温度(外気温, 入射器棟東側屋外)の時系列変化を示す。測定結果によると, 外気温の変化は, 1月中旬には底を打ち, 8月初頭にはピークに達している。温度変化は, 概ね-5-35°C(peak-to-peak)の範囲にあり, 最大変動幅は40°Cに達する。

Figure 5: Time trace of atmospheric temperature measured at the east-side outdoor of the linac building during the long term Aug.1.2017–July.13.2018.

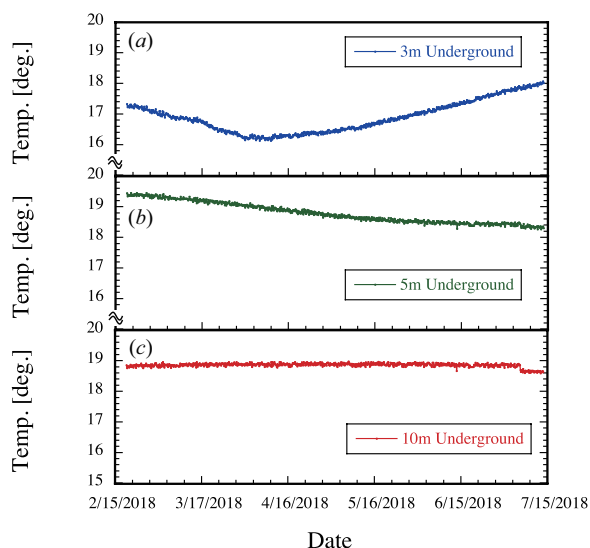
地中及び屋外環境温度計測(入射器棟屋上)は, 2018年2月19日からレーザーアライメント計測と同期して4時間毎に連続計測を開始した。図6に, 約半年間(2018年7月13日まで)の地中環境温度の時系列データの計測結果を示す。

地中環境温度については, 深度が大きいほど時系列変化が小さく, かつ地上での時系列変化が月単位の遅延(深度に強く依存する)を経て, 地上での温度変化がゆっくりと地中に拡散してゆくという特徴を持つ。

図6(a), (b), (c)に, それぞれ3 m, 5 m, 10 m地下の環境温度の時系列変化を示す。3 m地下のデータによると, 環境温度は2018年4月初頭には底を打ち反転を始めている。従って, この結果は, 外気温の時系列変化に比べ, 約2ヶ月半の遅延が生じることがわかる。5 m地下のデータによると, 環境温度は依然として下がり続けている。10 m地下のデータによると, 環境温度はほとんど変化しなくなり, ほぼ一定である。

Figure 6: Time traces of environmental temperature measured at (a) 3-m underground, (b) 5-m underground, and (c) 10-m underground of the linac building during the short term Feb.19–July.13.2018.

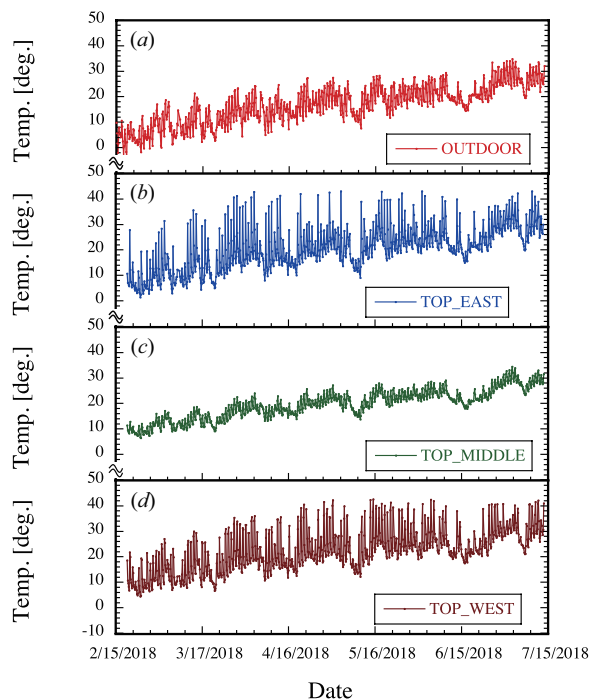
図7に, 同期間の屋外環境温度の時系列データの計測

結果を示す。図 7 (a), (b), (c), (d) に、それぞれ、外気温、入射器棟屋上 (東側)、入射器棟屋上 (中央)、入射器棟屋上 (西側) における環境温度の時系列変化を示す。

熱電対のプローブ先端は、外気温計測を省いて、いずれの場合もコンクリート床面に固定しているので建屋温度を直接的に計測していることになる。図 7 (c) を省いて、いずれの時系列変化も日較差が明瞭に見られ、現在まで順調に温度が上昇していることがわかる。この間の外気温の変化は、2018 年 7 月 13 日時点では 30°C 程度に達しているが、入射器棟屋上床面の温度は、図 7 (c) を省き 40°C を超え始めた。約半年ではあるが、環境温度計測システムが順調に稼働を始めたと言えよう。

Figure 7: Time traces of environmental temperature measured at (a) the outdoor, (b) the top floor (east), (c) the top floor (middle), and (d) the top floor (west) of the linac building during the short term Feb.19–July.13.2018.

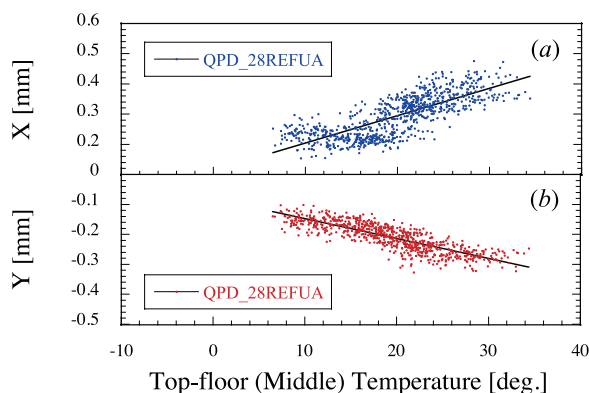
図 8 に、計測結果の例として同期間の屋外環境温度 (中央) とトンネルのほぼ中央に位置する基準

QPD_28REFUA (入射器トンネルのほぼ中央の床面に固定)の変位との相関プロットを示す。図 8 (a), (b) に、温度 vs. x 変位相関、温度 vs. y 変位相関をそれぞれ示す。計測結果によると、比較的強い相関を示していることが

Figure 8: Correlation plots in the transverse displacement measurement of QPD_28REFUA versus environmental temperature measured at the top floor (middle) of the linac building during the short term Feb.19–July.13.2018. (a) and (b) show the correlation plots in the x and y displacement measurements, respectively.

言える。

屋上環境温度(中央)は、小屋内で計測しているの、日照の効果を直接的に計測しているというより、むしろ建屋の平均温度を計測していると考えられる。従って、外気温に比べてもその相関係数は大きくなると考えてよい。また、図8によると、 x 相関に比べ y 相関の方が明らかに強い。すなわち、この結果は、建屋構造に依存して水平に比べ垂直方向変位との相関が強いことを示している。

解析結果によると、変位 x 、 y との相関係数は、それぞれ $8.6 \mu\text{m/K}$ 、 $-6.8 \mu\text{m/K}$ であった。地中温度との相関では、5m地下温度との相関は強いが、日照の効果は時間遅延して現れるので、単純な相関解析では特徴を適切に抽出することは困難である。さらに高度な相関解析が必要となるであろう。
